Expediente 9/2018

AP-904-2018
CAF

FICHA DE APEO DE ARBOLADO VIARIO (904/18) PARTE 2ª

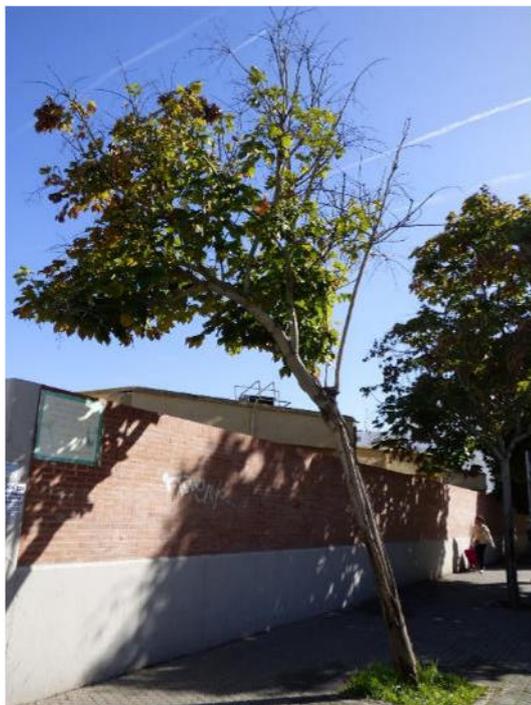
1. **FECHA:** 21/11/18
2. **SITUACIÓN:** Avenida Hytasa **DISTRITO:** Cerro Amate
3. **ESPECIE:** *Firmiana simplex* **Nº ID:** 816
4. **P.C. (cm):** 62 **ALTURA (m):** 6 **ALCORQUE (m):** Cuadrado individual
5. **LATITUD DE ACERADO:** Sobre acerado
6. **LESIONES GRAVES:** Inclinado 21º sobre acerado, con pudrición avanzada en la zona de tensión, en banda longitudinal que va desde la cruz principal hasta la base del tronco, con probable progresión radicular de la afección fúngica y consiguiente debilitamiento del anclaje.
7. **ESTADO GENERAL:** Desvitalizado, con síntomas de decaimiento en el dosel de copa y presencia de abundantes ramillas secas.
8. **OBSERVACIONES:** Proyección de vuelco o fractura en área de alto tránsito, junto paso de peatones.
