LINEA AÉREA-SUBTERRÁNEA DE TRANSPORTE  
DE ENERGÍA ELÉCTRICA A 220 kV DOBLE  
CIRCUITO SE ALCORES - SE SANTA ELVIRA

**INFORME APEO DE ARBOLES EN  
CALLES DE TORREBLANCA Y  
SEVILLA ESTE**

DIRECCIÓN GENERAL DE MEDIO AMBIENTE Y  
PARQUES Y JARDINES

**SOLICITUD DE APEO DE ARBOLADO VIARIO (AP-ENDESA OCT-18)**

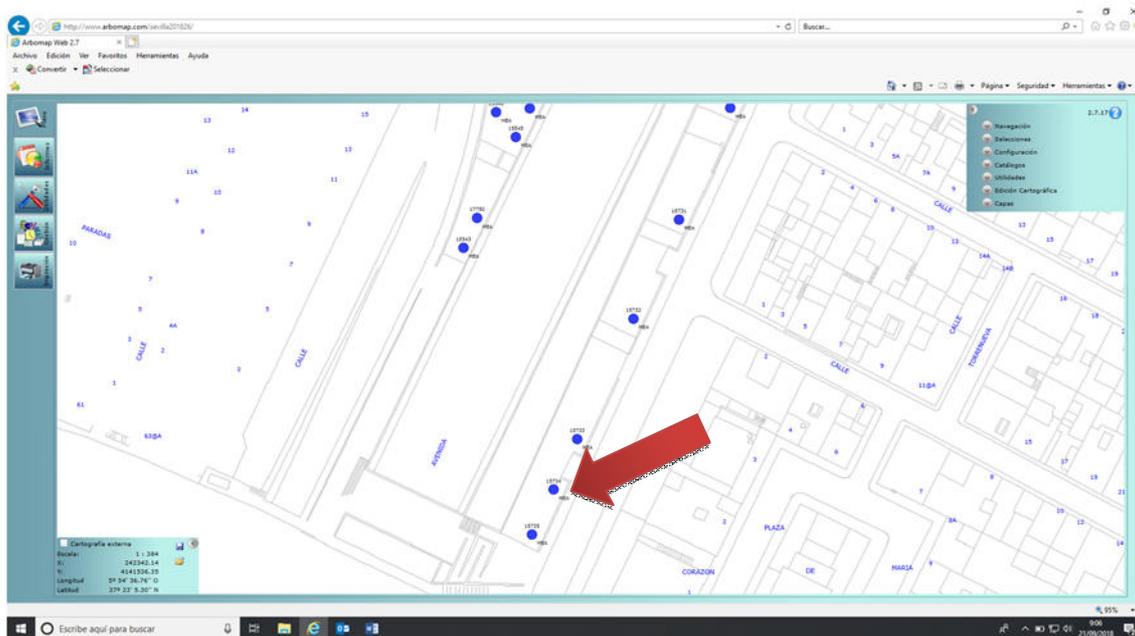
#### 14. PLANO DE SITUACIÓN: CALLE TORES ALBAS

- Está ubicado, a escasos 90 cms. de la canalización que tiene que ejecutar ENDESA.
11. **ESTADO GENERAL:**
  - El estado fisiológico asociado al vigor es normal.

- Al ejecutarse esta zanja, de 1,80\*1,83 metros de profundidad, se va haber afectado su sistema radicular, por lo que peligrará la estabilidad del ejemplar.

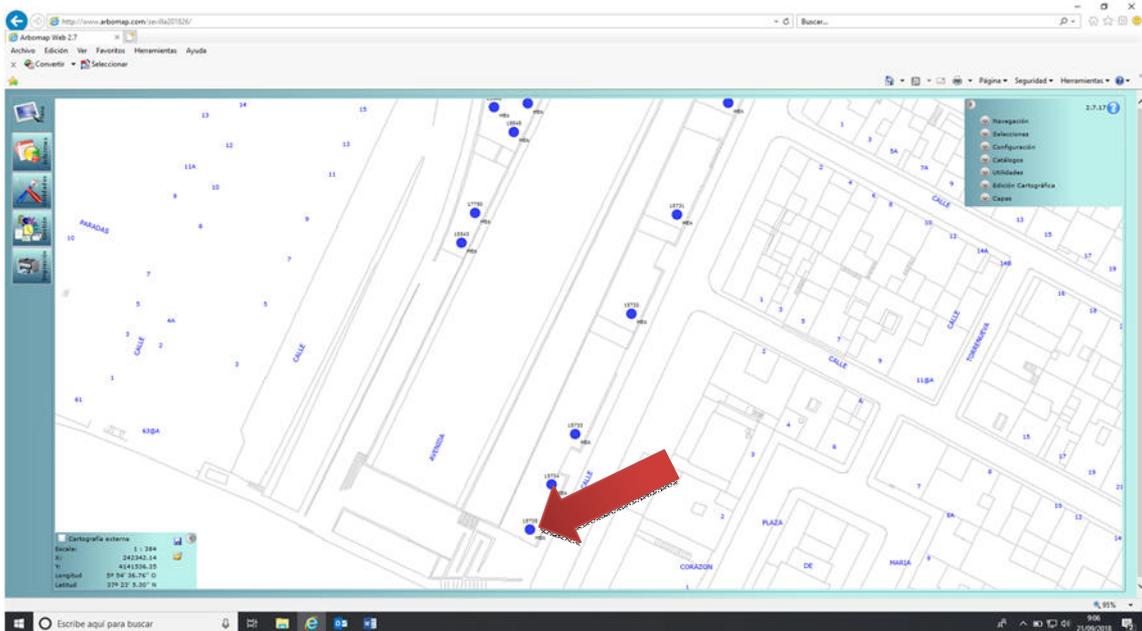
**14. PLANO DE SITUACIÓN: CALLE TORES ALBAS**

- Está ubicado, a escasos 90 cms. de la canalización que tiene que ejecutar ENDESA.
11. **ESTADO GENERAL:**
  - El estado fisiológico asociado al vigor es normal.

- Al ejecutarse esta zanja, de 1,80\*1,83 metros de profundidad, se va haber afectado su sistema radicular, por lo que pelagra la estabilidad del ejemplar.

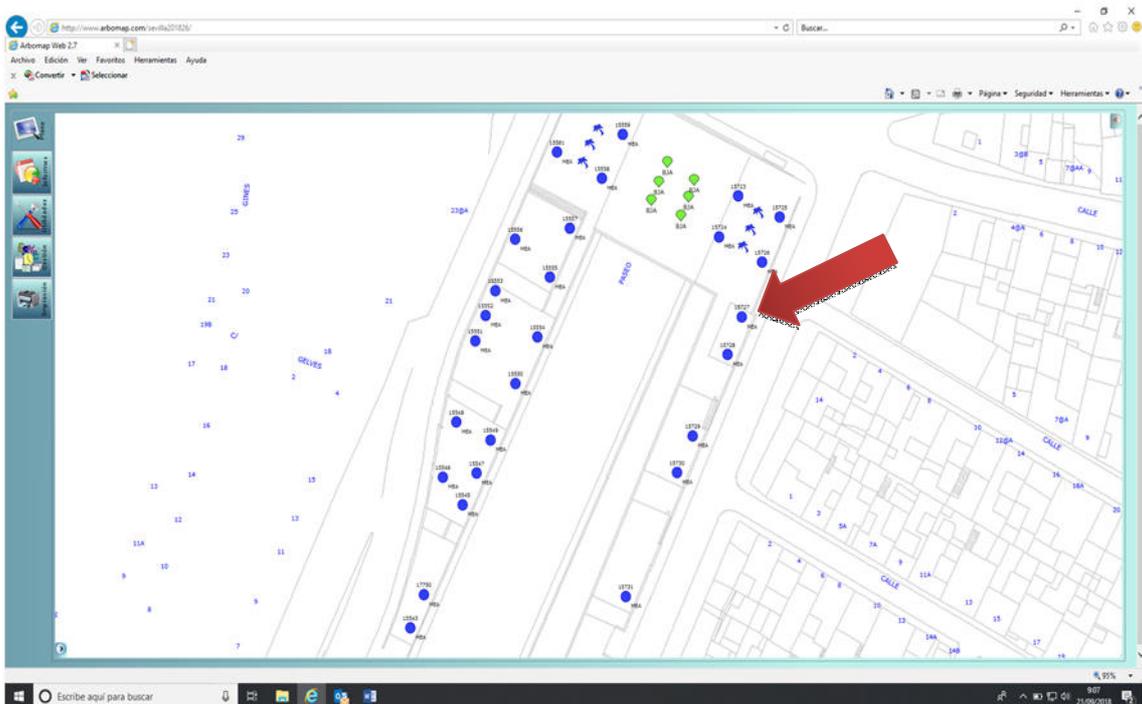
#### 14. PLANO DE SITUACIÓN: CALLE TORES ALBAS

- El ejemplar presenta daños en su corteza, así como desgaje de una rama principal en la cruz del mismo. También tiene una inclinación aproximada de unos 15º.

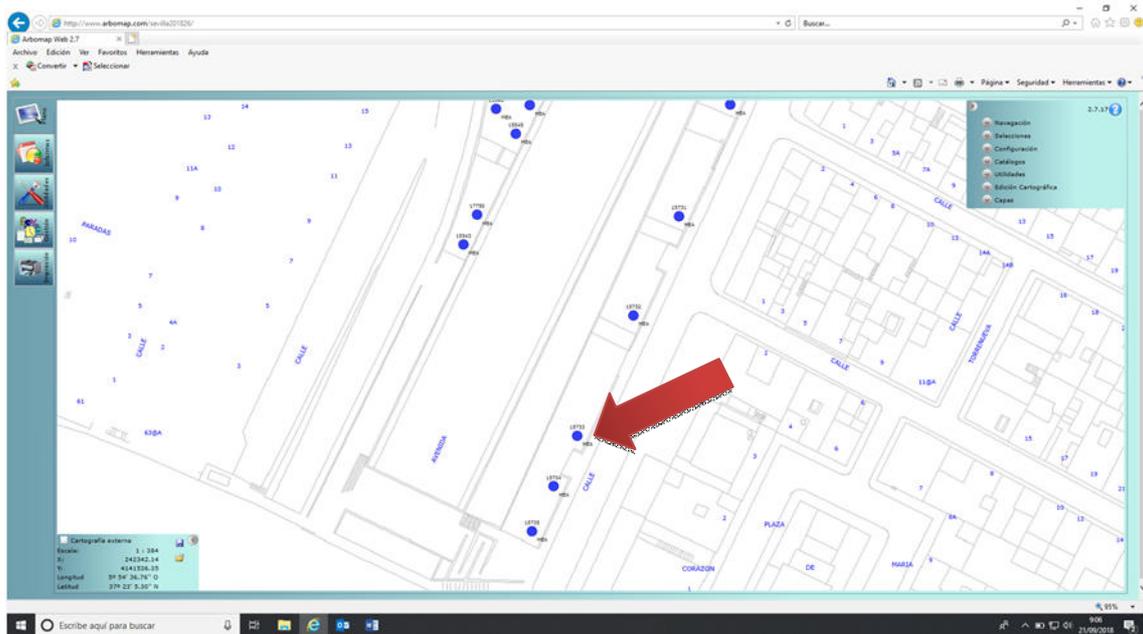
#### 14. PLANO DE SITUACIÓN: CALLE TORES ALBAS

- El ejemplar presenta daños en su corteza, así como una inclinación aproximada de unos 20º.
  - Está ubicado, a escasos 90 cms. de la canalización que tiene que ejecutar ENDESA.

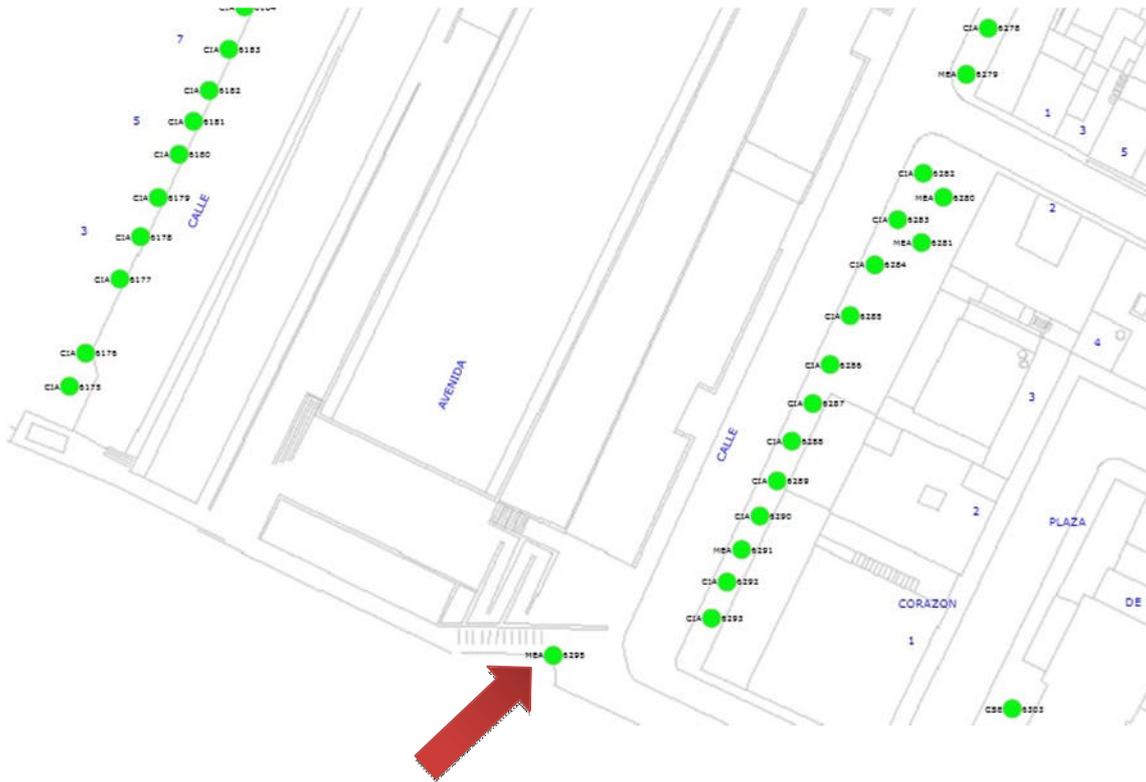
**14. PLANO DE SITUACIÓN: CONFLUENCIA DE LAS CALLES TORRES ALBAS CON TORES ALBARRACÍN.**

10. **LESIONES GRAVES:**
  - El ejemplar es una *Melia azederach* situada en un alcorque del acerado, de la confluencia de las calles Torres Albas y Torres Albarracín, en la barriada de Torreblanca.

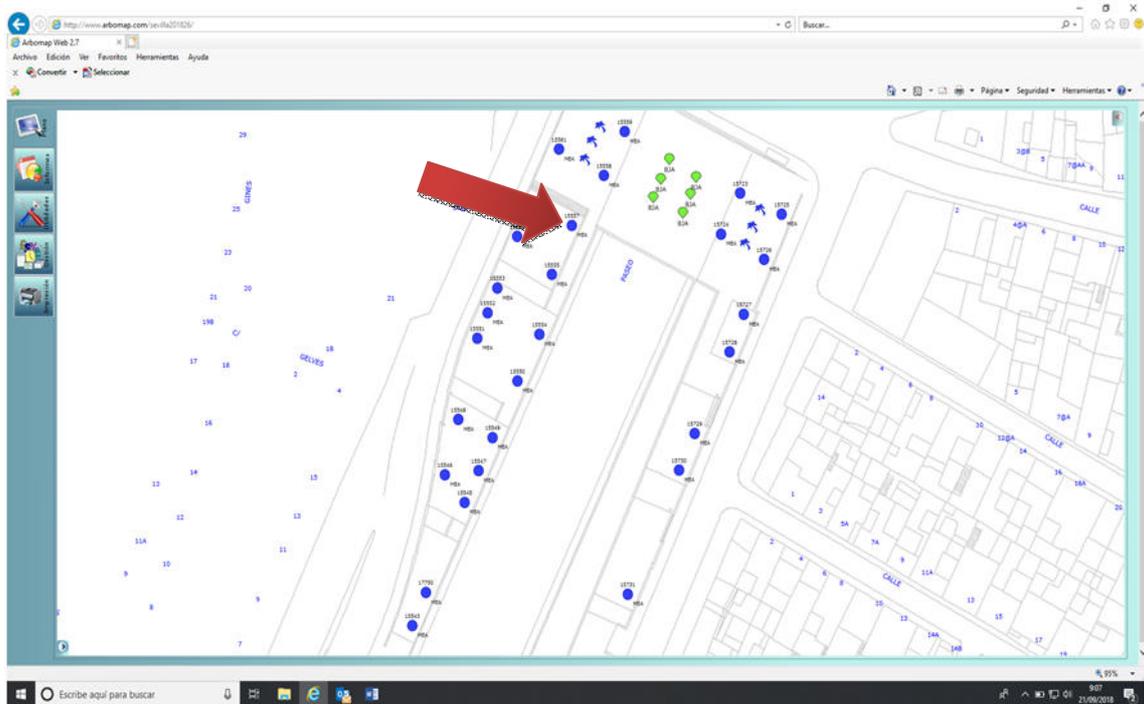
**14. PLANO DE SITUACIÓN: CALLE MARINALEDA**

10. **LESIONES GRAVES:**
  - El ejemplar es una *Melia azederach* situada en la zona alberada, de la calle Marinaleda colindante con el Canal de los Presos, en la barriada de Torreblanca.

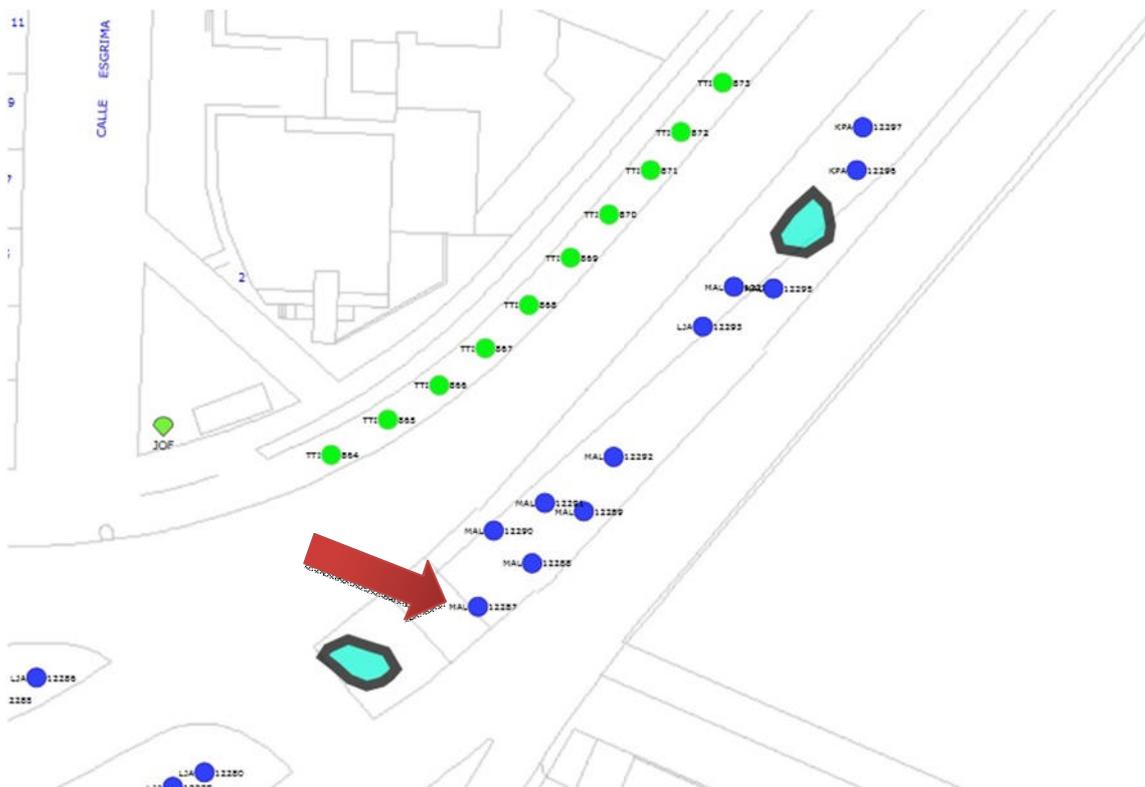
**14. PLANO DE SITUACIÓN: AVDA. DEL DEPORTE**

6. **P.C. (c.m):** 60
7. **ALTURA (m):** 7
8. **ALCORQUE (m):** Mediana ajardinada
9. **LATITUD DE ACERADO(m):**
10. **LESIONES GRAVES:**
  - El ejemplar es una Morera situada en la mediana de la Avda. del Deporte, en la barriada de Sevilla Este.

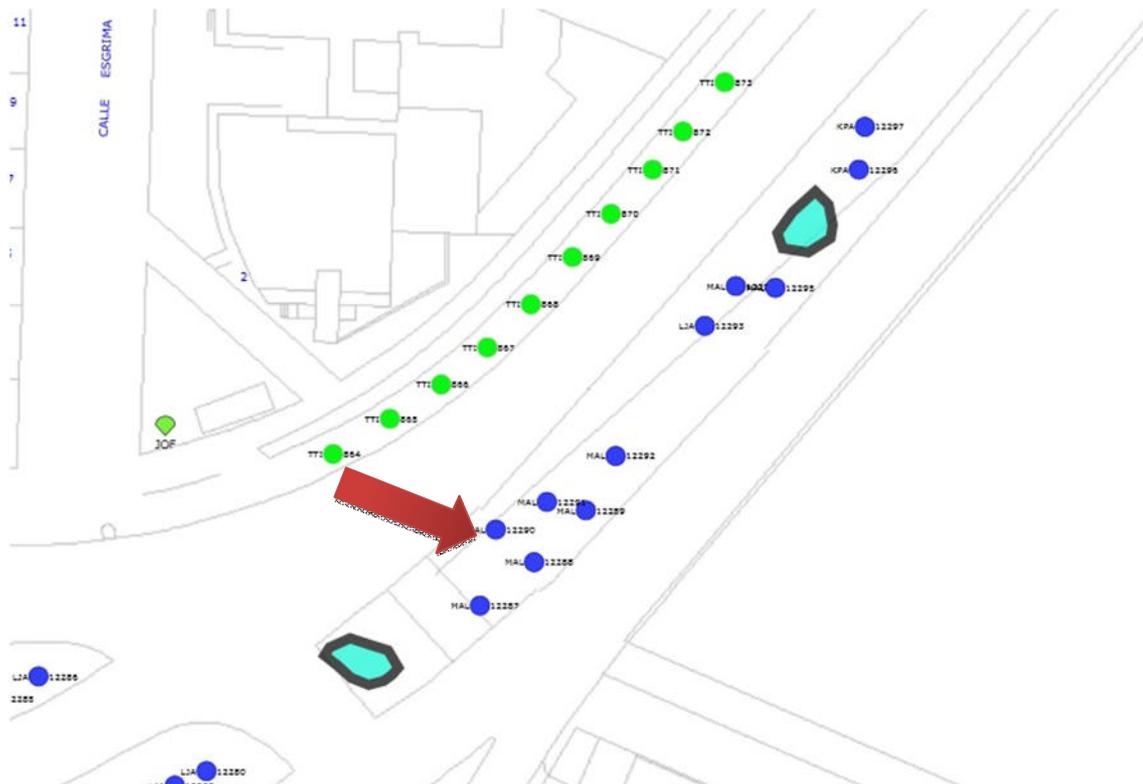
**14. PLANO DE SITUACIÓN: AVDA. DEL DEPORTE**

6. **P.C. (c.m):** 127
7. **ALTURA (m):** 79
8. **ALCORQUE (m):** Mediana ajardinada
9. **LATITUD DE ACERADO(m):**
10. **LESIONES GRAVES:**
  - El ejemplar es una Morera situada en la mediana de la Avda. del Deporte, en la barriada de Sevilla Este.

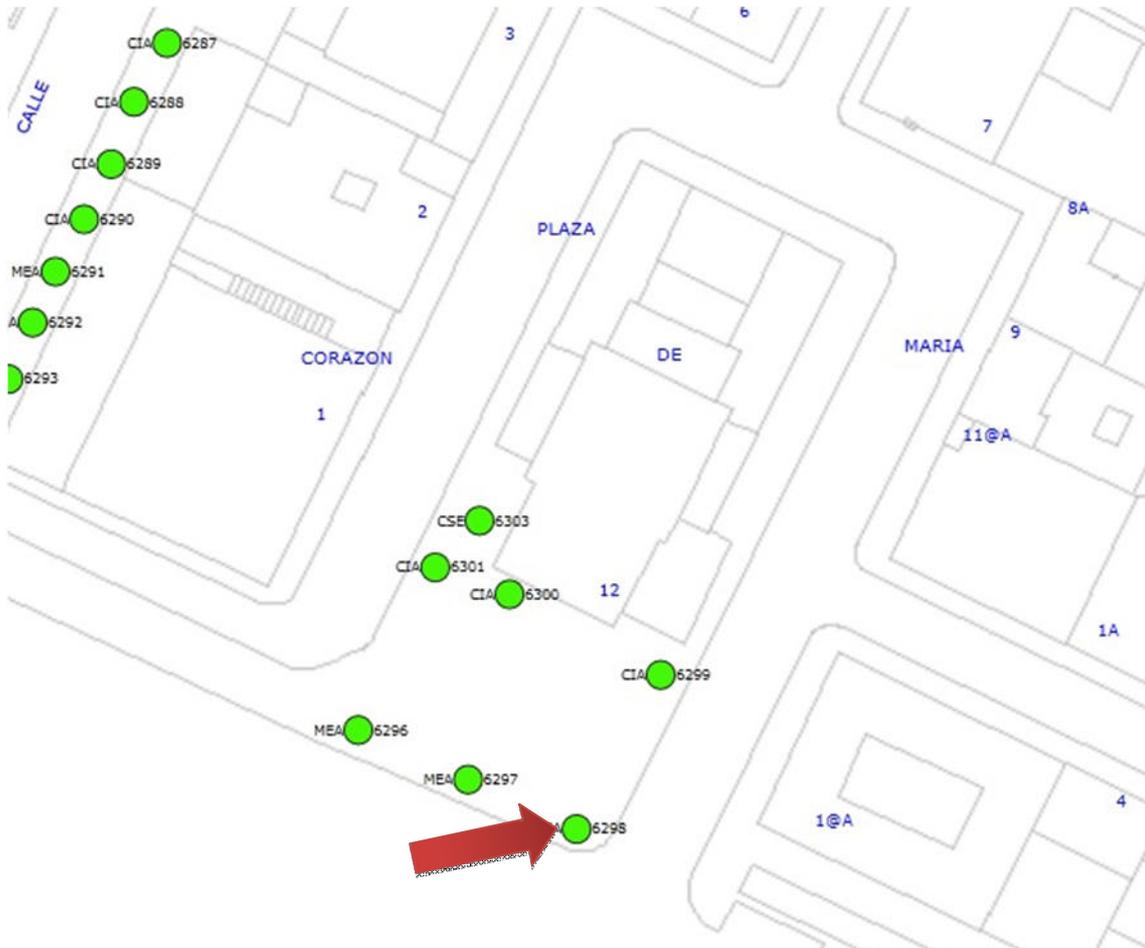
**14. PLANO DE SITUACIÓN: AV CALLE TORRES ALBARRACÍN. PLAZA CORAZÓN DE MARÍA.**

10. **LESIONES GRAVES:**
  - El ejemplar es una Tipuana tipu situada en un alcorque de la plaza Corazón María, de la calle Torres Albarracín, en la barriada de Torreblanca.

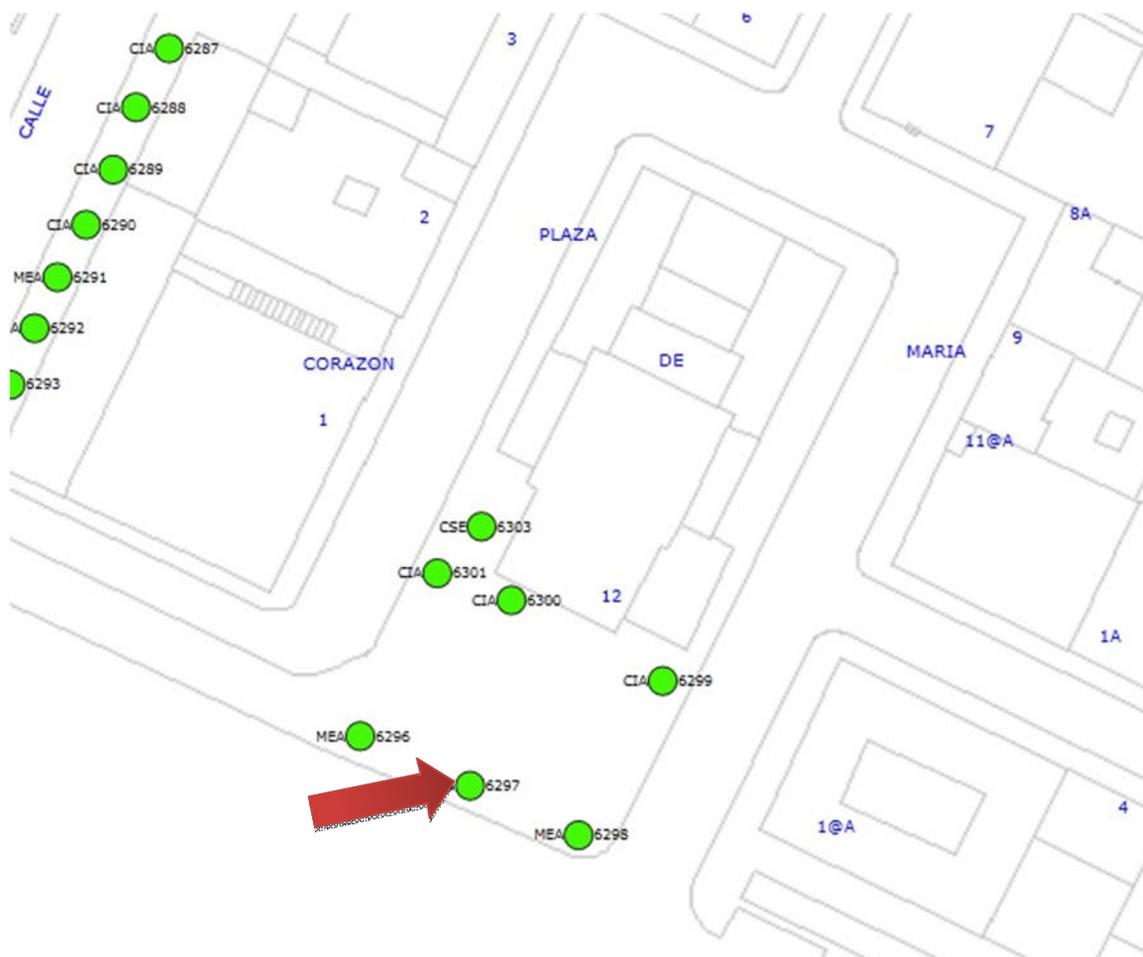
**14. PLANO DE SITUACIÓN: CALLE TORRES ALBARRACÍN. PLAZA CORAZÓN DE MARÍA.**

10. **LESIONES GRAVES:**
  - El ejemplar es una Tipuana tipu situada en un alcorque de la plaza Corazón María, de la calle Torres Albarracín, en la barriada de Torreblanca.

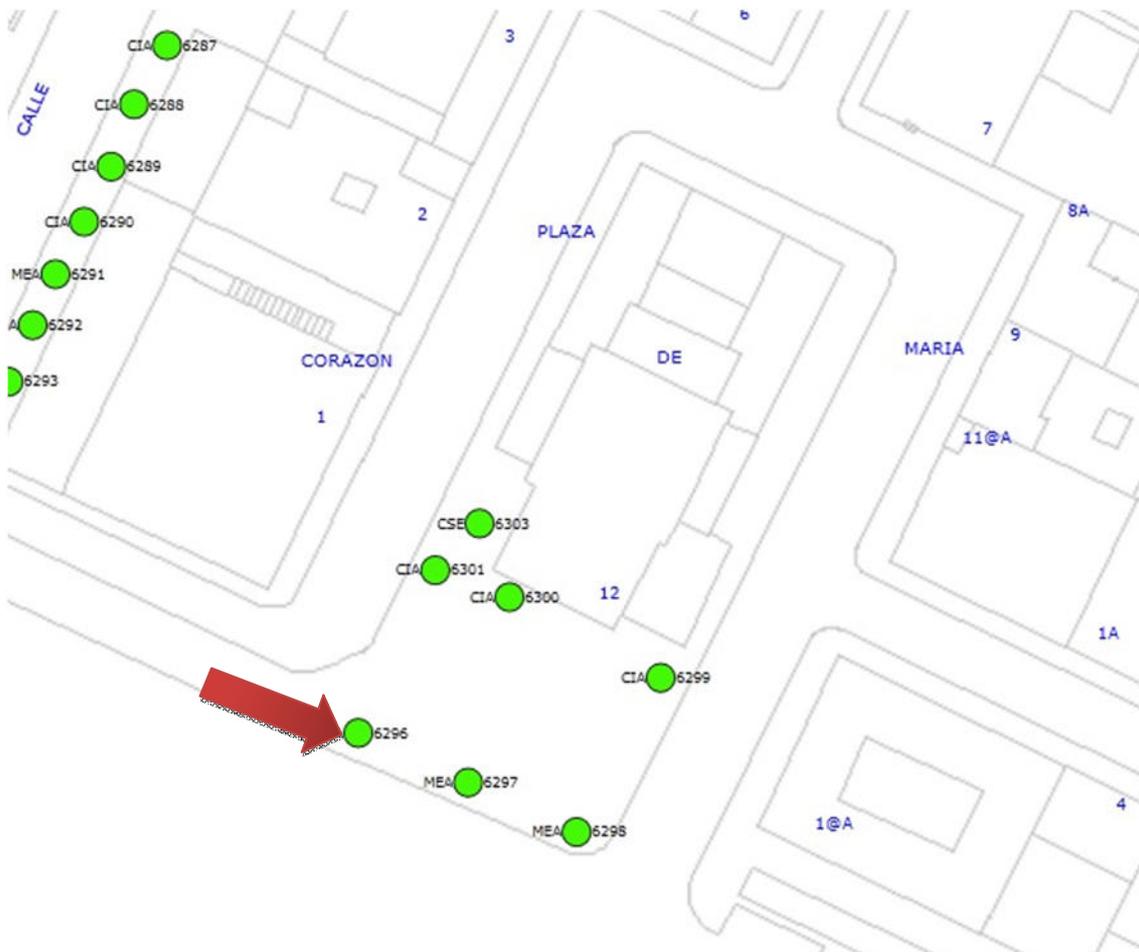
**14. PLANO DE SITUACIÓN: CALLE TORRES ALBARRACIN. PLAZA CORAZÓN DE MARÍA.**

10. **LESIONES GRAVES:**
  - El ejemplar es una Tipuana tipu situada en un alcorque de la plaza Corazón María, de la calle Torres Albarracín, en la barriada de Torreblanca.
