**Expediente: 204/2019**

AP-146-19  
CAF

**FICHA DE SOLICITUD APEO DE ARBOLADO ZONA VERDE (146-2019) 2ª PARTE**

# Formulario de Evaluación Básica de Riesgo de Arbolado

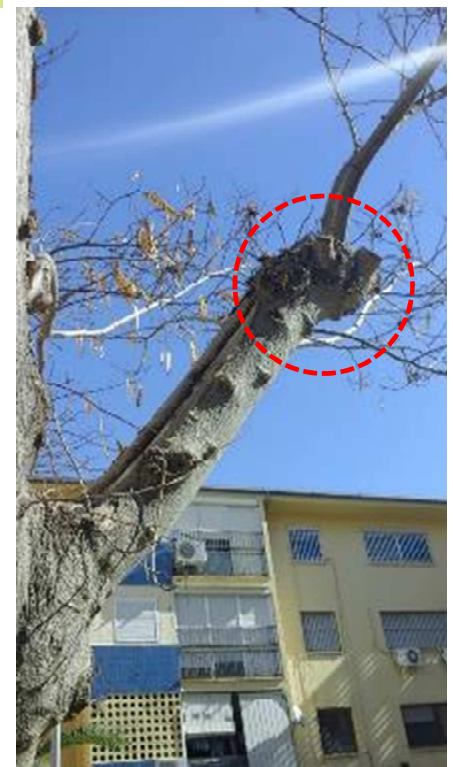
Daños por rotura de primarias y secundarias sobre peatones.

Tras la evaluación visual y determinación posterior del nivel de riesgo basada en las Fichas ISA, el posible fallo por rotura de tronco por encima suelo, se clasifica como de RIESGO ALTO para peatones en la actualidad.

Detalle de heridas con madera vista producida en la cara superior de las  
ramas primarias al quedar expuestas al sol tras el terciado. Tocones y  
chupones sobre terciado no consolidado.

**"ÚNICO.- Autorizar el apeo de un ejemplar de Acacia de Constantinopla (Albizia julibrissin) con id nº 16.490, situado en la Plaza del Rey Aurelio del Parque Alcosa (AP-146-2019). LESIONES GRAVES:** Daños por rotura de primarias y secundarias sobre peatones. **ESTADO GENERAL:** Árbol desvitalizado, inclinado, en pradera. Tronco con muerte cambial que partiendo de una herida de poda en la cruz llega hasta la base, afectando aproximadamente a un 30% de la sección. Copa con estructura tipo vaso. Terciado hará unos 2 años, presenta heridas longitudinales con madera vista en la cara superior de las tres primarias, debido a asolanamiento tras terciado. Poda de reformación (selección de chupones) y ligero refaldado. Secundarias sobre terciado no consolidado. **OBSERVACIONES:** Arbol desvitalizado, inclinado, en pradera. Tronco con muerte cambial que partiendo de una herida de poda en la cruz llega hasta la base, afectando aproximadamente a un 30% de la sección. Copa con estructura tipo vaso. Terciado hará unos 2 años, presenta heridas longitudinales con madera vista en la cara superior de las tres primarias, al quedar expuestas al sol tras el mismo. Poda de reformación (selección de chupones) y refaldado. Secundarias sobre terciado no consolidado. Tras la evaluación visual y determinación posterior del nivel de riesgo basada en las Fichas ISA, el posible fallo por rotura de tronco por encima suelo, se clasifica como de RIESGO ALTO para peatones en la actualidad. Se recomienda el apeo y retirada de restos".
