AP-40-19
MSB

FICHA DE APEO DE ARBOLADO VIARIO (40/19) PARTE 2ª

1. **FECHA:** 16/01/19
2. **SITUACIÓN:** Plaza Los Duendes de Sevilla **DISTRITO:** Sur
3. **ESPECIE:** *Melia azedarach* **N ° ID:** 368
4. **P.C. (cm):** 217 **ALTURA (m):** 14 **ALCORQUE (m):** Cuadrado individual 1m²

ISA Formulario de Evaluación Básica de Riesgo de Arbolado

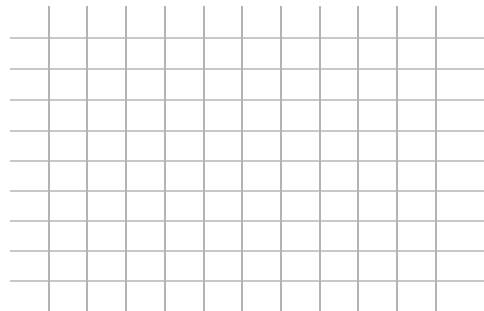
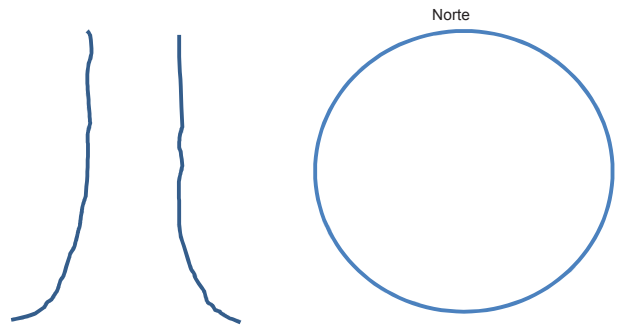
Árbol maduro, con vitalidad media. Presenta copa alterada por las podas de refaldado y apantallamiento, necesarias para reducir las interferencias con el edificio adyacente y zona de entrada al colegio, debido al limitado espacio de crecimiento en relación a la amplitud de copa de la especie. Tronco robusto, sin defectos mecánicos aparentes. Conicidad óptima en la base del tronco, con evidente engrosamiento y diferenciación del cuello radicular por la presencia de raíces superficiales de importante grosor, que se extienden hasta 2m del alcorque generando levantamiento y rotura del acerado y fachada colindantes.

El tránsito de peatones y el acceso al colegio se encuentran obstaculizados por los desperfectos del pavimento provocados por acción radicular. El crecimiento de las raíces superficiales también ha afectado a la fachada del edificio de viviendas colindantes. Aunque desde el Área de Parques y Jardines del Ayuntamiento durante años se ha promovido la conservación de este ejemplar, a pesar de las reiteradas quejas de los vecinos del inmueble por los daños registrados en sus viviendas, actualmente no es posible realizar la reparación del acerado sin efectuar cortes de raíces de relevancia estructural, de manera que la estabilidad del árbol quedaría severa e irremediablemente comprometida. Por lo tanto, se recomienda el apeo del ejemplar y la sustitución por una especie de menor porte, más adecuada al espacio disponible en la ubicación.
