AP-287-2020
CAF

"ÚNICO.- Autorizar el apeo de un ejemplar de *Ligustrum lucidum* con id nº 116.367, situado en la Calle Alborea (AP-287-2020). De acuerdo con el informe del Servicio Técnico: **MOTIVO DEL APEO:** Renovación de arbolado. se constata que el ejemplar presenta una serie de defectos estructurales y procesos degradativos, que comprometen su futuro significativamente. Se encuentra inmerso en un proceso de degradación irreversible y sus capacidad de ofrecer beneficios acabarán siendo prácticamente nulos. Siendo a día de hoy ya mínimos. **ESTADO GENERAL:** El estado general, asociado al vigor, es bajo. **OBSERVACIONES:** La capacidad de generar beneficios ecosistémicos que se le estima al ejemplar es muy baja. Las estructuras secas presentan una alta imprevisibilidad respecto a cuándo podría producirse el fallo en ellas".

SOLICITUD DE APEO DE ARBOLADO VIARIO (AP-287-20) PARTE 2ª

MOTIVO DEL APEO: RENOVACIÓN DE ARBOLADO

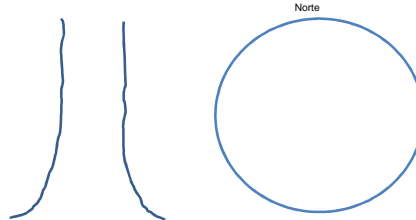
Notas, explicaciones, descripciones: Ejemplar con decaimiento irreversible. El 90% de la estructura de la copa ha perdido la capacidad mecánica y fisiológica (se observan multitud de brotes con crecimiento de tipo ageótopo). Descortezamientos intensos visibles en ejes primarios y secundarios. Duramen expuesto en degradación. Ejes para los que no se detecta pared residual o existencia de albura activa. Textura acorcheda en tronco al testeo con martillo de teñón.

Propuestas y/o consejos Se solicita su apeo y reposición por **RENOVACIÓN DE ARBOLADO**
