FICHA DE APEO DE ARBOLADO VIARIO (175/20) PARTE 2ª

MOTIVO DEL APEO: Riesgo no tolerable

1. **FECHA:** 20/05/20
2. **SITUACIÓN:** Avenida Portugal **DISTRITO:** Sur
3. **ESPECIE:** *Platanus hispanica* **N ° ID:** 119580
4. **P.C. (cm):** 52 **ALTURA (m):** 7 **ALCORQUE (m):** Parterre corrido de albero

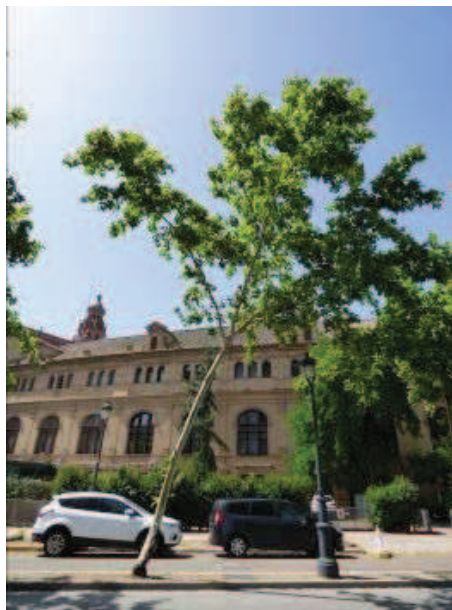
5. **LATITUD DE ACERADO:** Zona emblemática de gran afluencia turística y alta densidad de circulación de vehículos.
6. **LESIONES GRAVES:** Inclinación de 35 grados Noroeste, con proyección de impacto sobre calzada. En la base del tronco se evidencia la grave degradación mecánica de la madera y pérdida de sección transversal a causa de la afección, característica de esta especie en nuestra ciudad, denominada 'Chancro del Plátano', generada por la acción combinada de hongo xilófago (*Inonotus sp.*), lepidóptero barrenador (*Synanthedon codeti*) y termita (*Kaloterms flavicollis*), que provocan la descomposición acelerada de la madera, posiblemente a partir de una lesión mecánica previa. La afección se ha extendido alrededor de todo el perímetro al nivel del cuello, ocasionando la irreversible y definitiva muerte cambial. La excentricidad de la copa, debido a la importante inclinación no compensada, incrementa el momento de fuerza y, con ello, la carga sobre la base degradada, con insuficiente pared residual para garantizar la estabilidad estructural.
