Expediente: 409/2020

AP-333-2020; AP-365-2020
AAP

SOLICITUD DE APEO DE ARBOLADO VIARIO (AP-333-20) PARTE 2ª

MOTIVO DEL APEO: RIESGO NO TOLERABLE

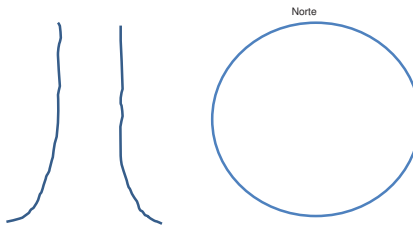
Notas, explicaciones, descripciones: Ejemplar decrepito sin vitalidad, con el 75% de su copa seca.
 Con unión débil en cruz principal, inclinación de 19° en tronco, pudriciones y otros defectos.

Propuestas y/o consejos Se recomienda su apeo por el nivel de degradación que presenta la estructura, y la inexistencia de alternativas para la consolidación de los defectos detectados. Además cabe señalar que con anterioridad han fallado ejemplares cercanos con defectos de similar naturaleza. Esta situación asocia al ejemplar un nivel de RIESGO NO TOLERABLE.
