AP-348-2020
CAF

*"ÚNICO.- Autorizar el apeo de un ejemplar de Olmo (Ulmus pumila) con id nº 127.260, situado en la Plaza Azahín (AP-348-2020). De acuerdo con el informe del Servicio Técnico: **MOTIVO DEL APEO:** Riesgo no tolerable. Se trata de un árbol con intensa podredumbre y cavidad en cuello y raíces principales, con pared residual menor a un quinto de su diámetro. Ramas sobre terciados no consolidados con pudriciones y uniones débiles. Secundarias extendidas y curvadas. Se evalúa con riesgo moderado por rotura/desgaje de primarias y secundarias y riesgo alto por rotura radicular (caída rotacional). Se recomienda apeo y retirada de restos. **ESTADO GENERAL:** Normal. **OBSERVACIONES:** Olmo pumila de unos 50 años, arrinconado en parterre tras reurbanización, exposición al viento y situado sobre pradera habitualmente con exceso de humedad. Antiguos cortes de raíces principales, intensa podredumbre y cavidad en base del tronco/cuello/raíces principales: pared residual menor a un quinto de su diámetro. Copa en vaso tras periódicos terciados, refaldeos y selección de chupones. Ramas sobre terciados no consolidados con pudriciones y presencia de cuerpos fructíferos de Inonotus sp.

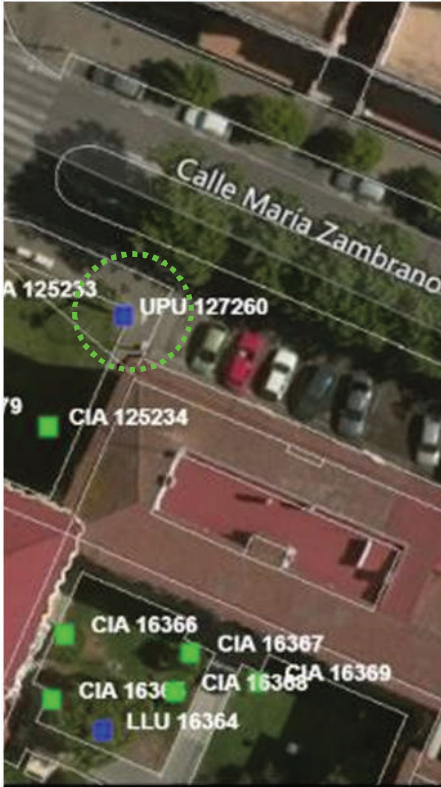
Tras la evaluación visual y determinación posterior del nivel de riesgo basada en las Fichas ISA, el posible fallo por rotura radicular (caída rotacional), se clasifica en la actualidad como de RIESGO ALTO para peatones.

Localización: en parterre exterior de la Plaza Azahín (Alcosa).

Se recomienda apeo y retirada de restos.
