**Expediente 70/2021**

AP-131-2021  
AAP

**FICHA DE COMUNICADO DE APEO DE ARBOLADO ZONA VERDE (131-2021) 2ª PARTE**

**MOTIVO DEL APEO: ARBOL SECO. RENOVACIÓN DE ARBOLADO.**

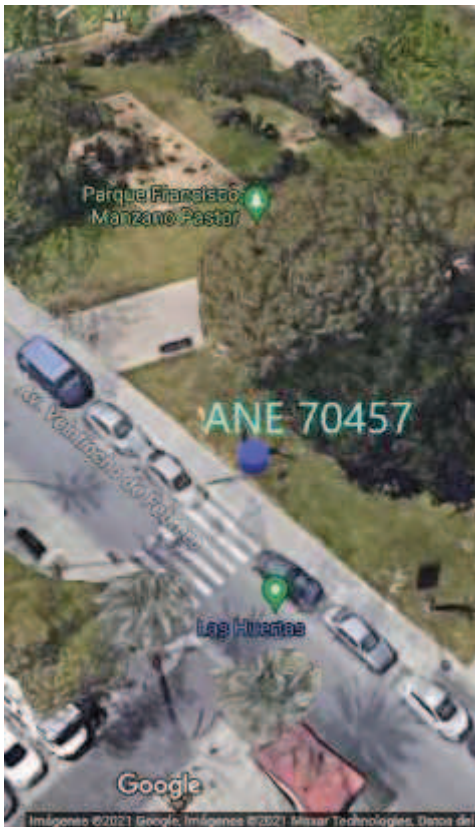
Aunque tras la evaluación visual y determinación posterior del nivel de riesgo basada en las Fichas ISA, el posible fallo por rotura del tronco a nivel suelo, se clasifica como de RIESGO BAJO para peatones en la actualidad, se recomienda apeo y sustitución de especie al no aportar servicios ecosistémicos y constituir un riesgo a medio plazo.
