Expediente: 199/2021

AP-243 y 245-2021
AAP

COMUNICADO DE APEO DE ARBOLADO VIARIO (AP-245-21) PARTE 2ª

MOTIVO: RIESGO NO TOLERABLE

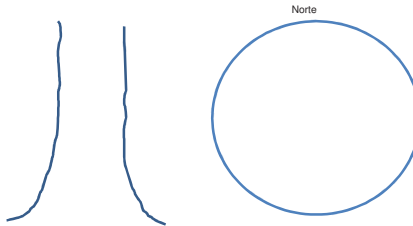
Notas, explicaciones, descripciones: Ejemplar decrepito. Cavidad y pudrición en cruz principal muy degradada. Muestra numerosas grietas verticales en cruz principal y tronco. Cuerpos fructíferos visibles, aparentemente del género *Inonotus* spp. Tras realizar test de tracción manual comprobamos su poca estabilidad estructural tanto en sistema radicular como cruz principal.

Propuestas y/o consejos Se procede a su apeo inmediatamente, debido a la falta de alternativas para mitigar el nivel de riesgo que presenta, que está el rango de "no tolerable".
