**Expediente 1/2021**

AP-41-2021  
AAP

## COMUNICADO DE APEO DE ARBOLADO VIARIO (AP-41-21) PARTE 2ª

### MOTIVO: POR CRITERIOS DE GESTIÓN/RENOVACIÓN

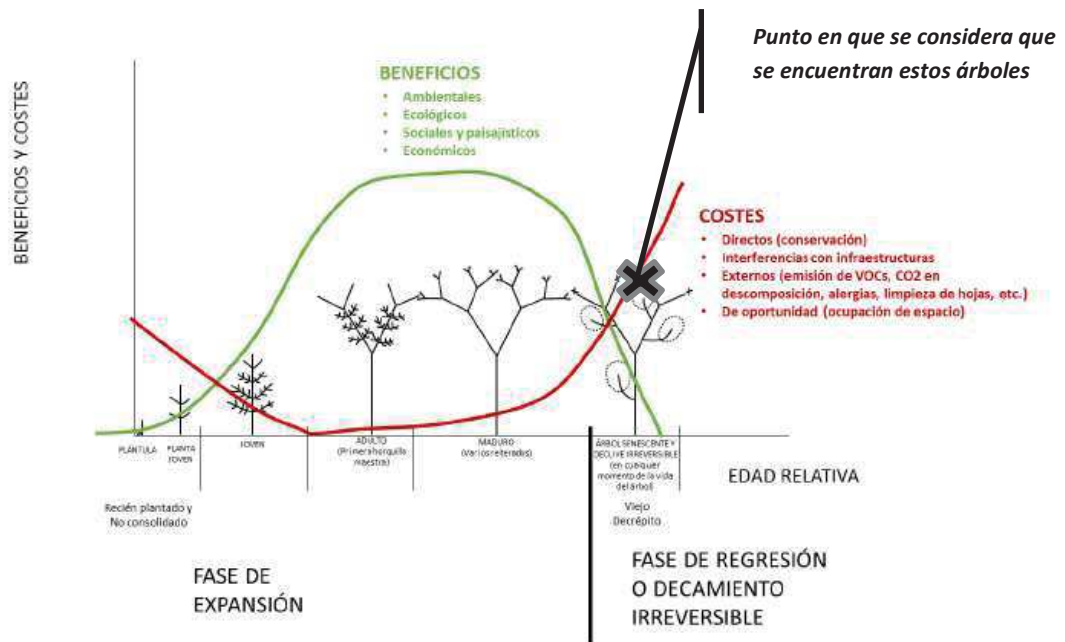
**12. FOTOGRAFÍAS:**

7. **ALCORQUE (m):** 1 x 1
8. **LATITUD DE ACERADO(m):** 4
9. **LESIONES GRAVES:**
  - Ejemplar antiguamente terciado. En los puntos donde se practicaron los cortes de reducción, se observa pudriciones activas en tejidos con una significativa degradación actualmente.

- Excesivamente refaldado, generando una estructura con mayor capacidad de adquirir oscilaciones intensas ante el embiste de rachas de viento intensas, y por tanto con mayor capacidad de entrar en resonancia y generar roturas por sobrecarga mecánica de la estructura.

- Cavidades en tronco y ejes primarios con abertura al exterior y asociadas previsiblemente a los procesos activos de degradación ya señalados.
  - Multitud de estructuras juveniles de origen epicórmico ancladas sobre ejes con tejidos significativamente degradados que probablemente hayan sufrido un deterioro intenso en su capacidad de soporte mecánico.

- Se detecta la presencia de hongos activos, por el nivel de degradación de los tejidos en diversas cavidades. Degradación también en los propios labios de herida, que son las estructuras encargadas de consolidar el defecto.

- Se observan algunas heridas de tejidos activos en la zona radicular descubierta, probablemente generadas por la propia retirada del material que la cubría. Estos daños, a pesar de no ser graves a priori, sí que tienen capacidad de mermar en el medio plazo la ya de por sí comprometida vitalidad del ejemplar.
- La especie que nos ocupa presenta una serie de características que hacen determinar una corta vida útil futura al ejemplar en la situación en la que se encuentra; tiene dificultades para compartimentar y consolidar defectos causados por patógenos de tipo fúngico especialmente. Por lo que, en ejemplares que han sufrido podas severas, su madera tiene una baja resistencia ante una posible colonización fúngica. Y por tanto, también una baja resiliencia para sobreponerse tras la agresión que supone este tipo de podas.
