Expediente: 39/2021

AP-53,54 y 55-2021
AAP

FICHA DE SOLICITUD APEO DE ARBOLADO ZONA VERDE (53-2021) 2ª PARTE

MOTIVO DEL APEO: RENOVACIÓN DE ARBOLADO.

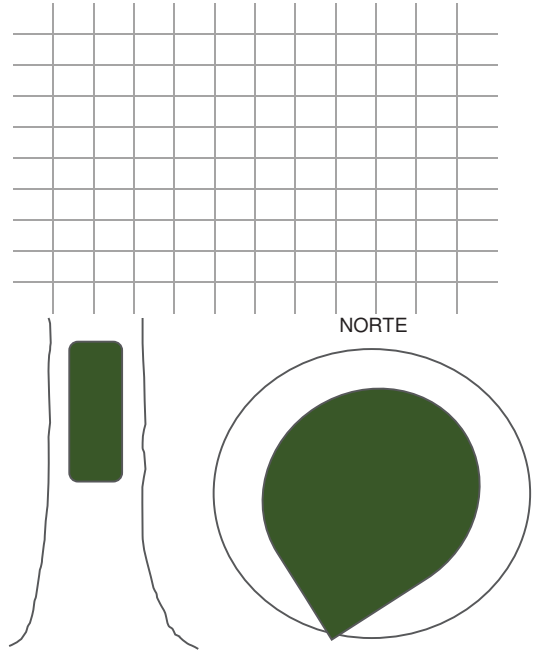
Se trata de un árbol desvitalizado por continuas podas que se encuentra en una alineación en los alrededores del parque, muy cerca de un posterior aborillado y vallado del parque por lo que sus raíces están parcialmente confinadas. A mediación del tronco se observa cavidad importante con pudrición activa que seguramente afecte a casi su totalidad. La copa está formada en vaso con cruz elevada mediante repetidos terciados (el último hará unos 5 años), selección de chupones y refaldeos. En los puntos de terciados se constata heridas no consolidadas con evidentes síntomas de pudrición sobre las que se asientan los ramos con inserciones superficiales (uniones débiles). La especie presenta un elevado porcentaje de fallos por rotura de tronco, caída rotacional y roturas/desgajes de ramas asociado normalmente a pudriciones y/o horquillas, con más probabilidad durante eventos meteorológicos adversos con copas con foliación plenamente desarrollada. De hecho, en el Resumen Ejecutivo del Plan Director del Arbolado Urbano de Sevilla se califica como de "potencialmente problemática". Por todo ello se recomienda continuando con la renovación de la alineación, el apeo y sustitución del ejemplar por otros de *Styphnolobium japonicu*

- Apeo y sustitución por renovación del arbolado
-
-
-
