Expediente 70/2021

AP-201-2021
AAP

FICHA DE COMUNICADO DE APEO DE ARBOLADO ZONA VERDE (201-2021) 2ª PARTE

MOTIVO DEL APEO: RIESGO NO TOLERABLE.

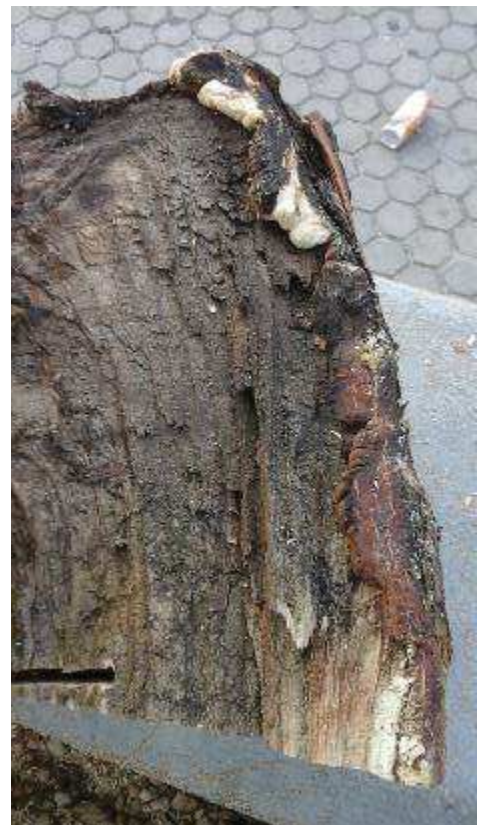
Detalle corteza incluida. Herida tras el fallo: grieta aparecida tras fallo hará unos 5 años con cavidad -principio de pudrición- disimulada por formación de labios de cicatrización en los laterales.

Tras la evaluación visual y determinación posterior del nivel de riesgo basada en las Fichas ISA, el posible fallo por rotura del tronco por encima suelo, se clasifica como de RIESGO ALTO para peatones en la actualidad, por lo cual se recomienda apeo y sustitución al no existir actuaciones razonables que palien este nivel de riesgo a corto y medio plazo.
