**Expediente 1/2021**

AP-71-2021  
AAP

**COMUNICADO APEO DE ARBOLADO VIARIO (AP-71-2021)**

Código: AP-71-2021

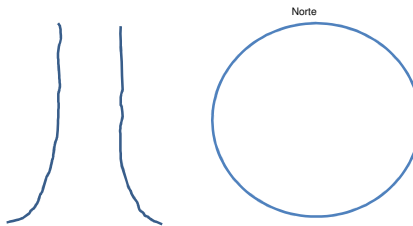
**Notas, explicaciones, descripciones:** Ejemplar con severa degradación estructural. Presenta multitud de carpóforos, aparentemente de *Inonotus hispidus*. Descortezamientos severos por toda la estructura. Grietas que recorren todo el tronco. Labio de herida también degradado. Muerte cambial en la práctica totalidad de su perímetro en cuello y zona basal del tronco.

**Propuestas y/o consejos** Se realiza su apeo y se recomienda su reposición, puesto que no existen alternativas para permitir la viabilidad del ejemplar dentro de unos rangos razonablemente tolerables de riesgo asociado a él.
