AP-314-2022
ALDV

FICHA DE SOLICITUD DE APEO DE ARBOLADO VIARIO (AP 314/22) PARTE 1ª

UBICACIÓN: C/Thomas Alva Edison (zona aparcamiento con C/ Leonardo Da Vinci)

Árbol: *Bauhinia variegata*

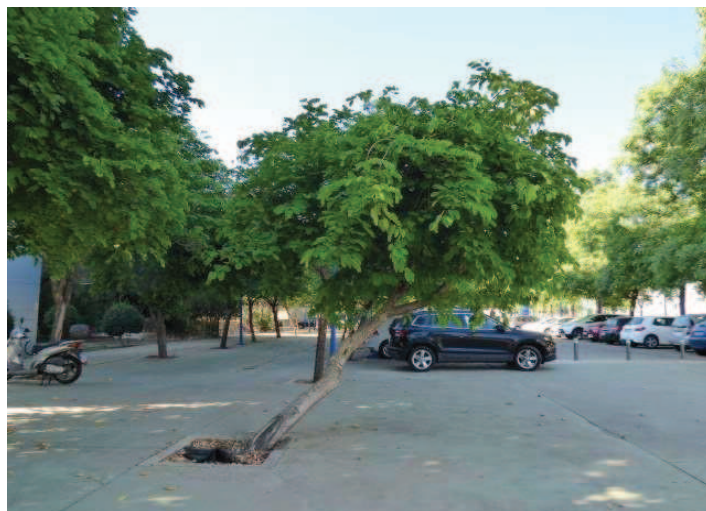
Vista de la ubicación del ejemplar en la zona de aparcamiento de C/Thomas AlvaEdison esquina C/Leonardo Da Vinci

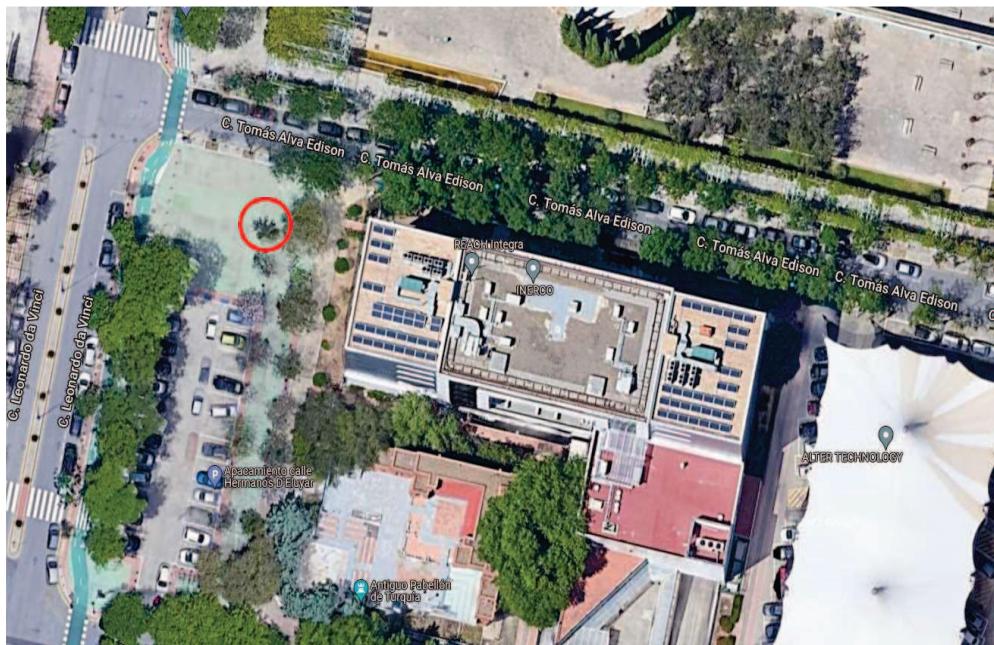
10 Plano situacion

Plano de ubicación del ejemplar (círculo rojo_ Bauhinia n°1 alcorque Este C/Thomas Alva Edison-C/Leonardo Da Vinci)
