AP-32-2022
AAP

SOLICITUD DE APEO DE ARBOLADO VIARIO (AP-32-22) PARTE 2ª

MOTIVO: RIESGO NO TOLERABLE

Formulario de Evaluación Básica de Riesgo de Arbolado

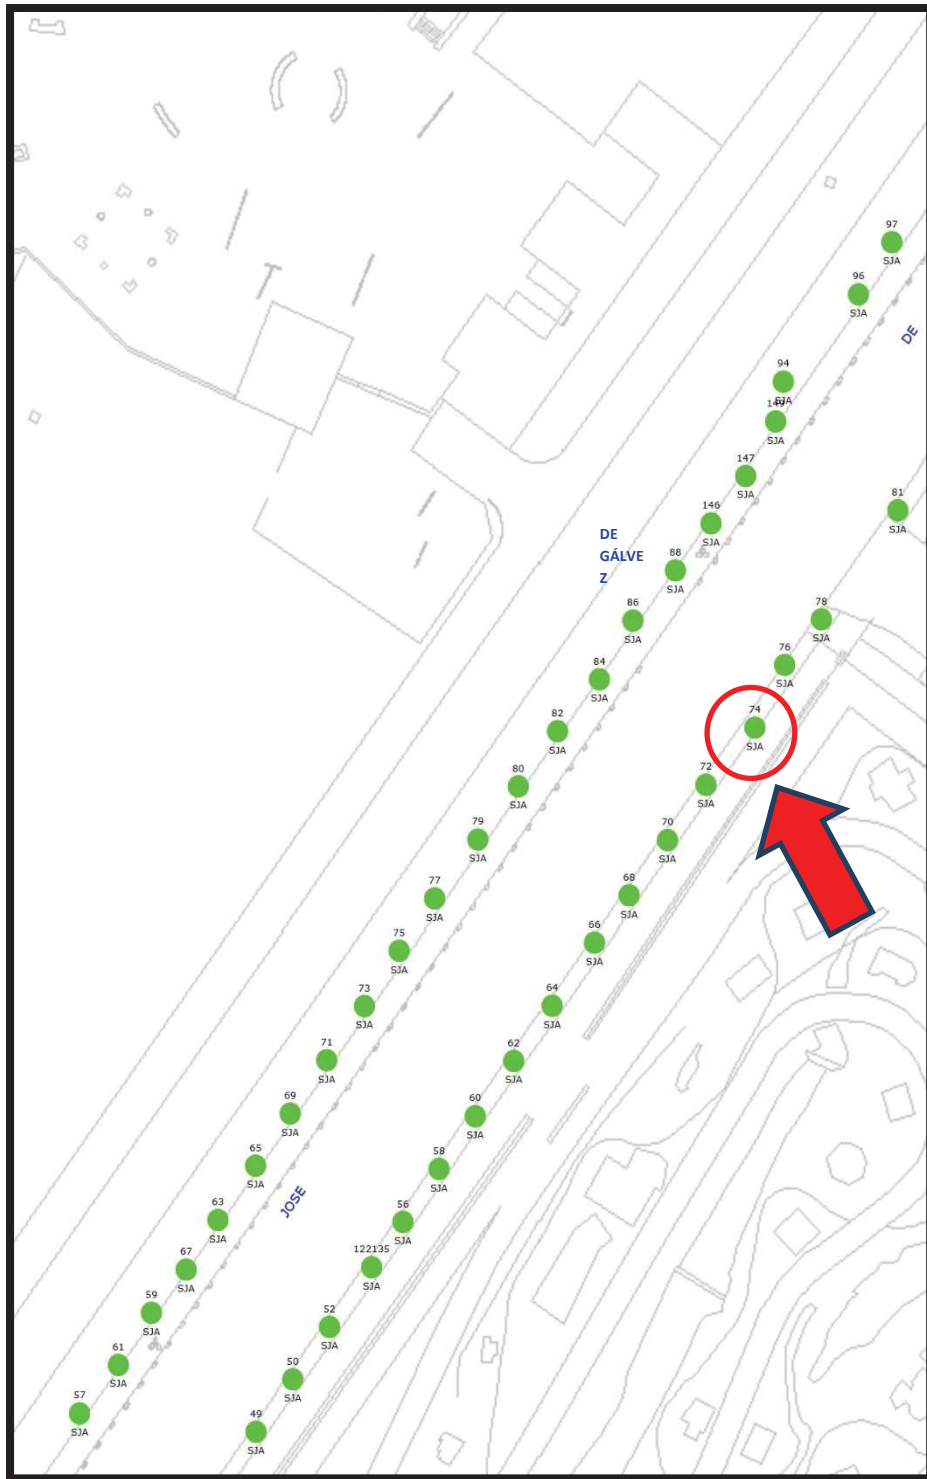
Notas, explicaciones, descripciones: Ejemplar fisurado en cruz principal con un solo eje primario. Eje primario con unión muy debilitada que ya ha empezado a fallar. Cavidad con pudrición y fisura en toda la longitud del tronco. Ejemplar apoyado sobre farola y ejemplar adyacente con proyección sobre paso de peatones. No presenta madera de compartimentación alguna. Ejemplar sin posibilidad de regeneración. Presenta fisuras y chancro en zona de compresión. Puede fallar en cualquier momento.

Propuestas y/o consejos Se solicita su apeo por nivel de RIESGO NO TOLERABLE. No existiendo alternativas para mitigarlo, y a la vez favorecer la consolidación de los defectos. En base a su estado, el momento del fallo es ya imprevisible.
