**Expediente: 487/2022**

**FICHA DE SOLICITUD APEO DE ARBOLADO ZONA VERDE (255-2022) 2ª PARTE**

**2. SITUACIÓN:** DEL DUQUE, JARDINES PLAZA. **Distrito:** Casco Antiguo. **ID:** 16.

**3. ESPECIE:** *Fraxinus americana*.

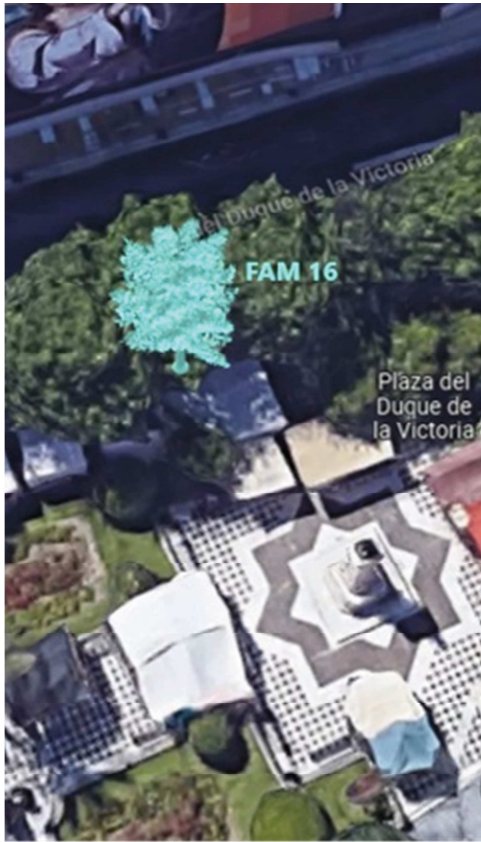
*brotaciones débiles. Se aprecia cavidad con síntomas de pudrición en cuello/base del tronco, anormalmente engrosado por la madera de reacción, y en la cruz herida y codominancia en rama primaria. La copa, sometida a terciado y podas de refaldeo, despuntado y limpieza, está totalmente desestructurada presentando heridas con principio de pudrición en toda su arquitectura, también en tronco. Por último, la alta densidad de pies en la alineación provoca un exceso de interferencias y problemas derivados con el tráfico rodado y peatonal y otras instalaciones, sin que haya un aumento significativo de la cobertura vegetal y de otros servicios ecosistémicos. Tras la evaluación visual y posterior categorización del nivel de riesgo según la metodología TRAQ, el posible fallo por caída de bisagra, se clasifica en la actualidad como de RIESGO MODERADO para peatones. Se recomienda su apeo, ya que se constata que ha llegado al fin de su vida útil o se encuentra muy debilitado, no existiendo posibilidad de implementar mejoras para que vuelva a aportar los servicios ecosistémicos que serían esperables”.*

Se recomienda su apeo, ya que se constata que ha llegado al fin de su vida útil o se encuentra muy debilitado, no existiendo posibilidad de implementar mejoras para que vuelva a aportar los servicios ecosistémicos que serían esperables.
