Expediente: 221/2023

AP-295-300-2023  
AP-298  
MALD

## SOLOCITUD DE APEO DE ARBOLADO VIARIO (AP-298-23) PARTE 2ª

# Formulario de Evaluación Básica de Riesgo de Arbolado

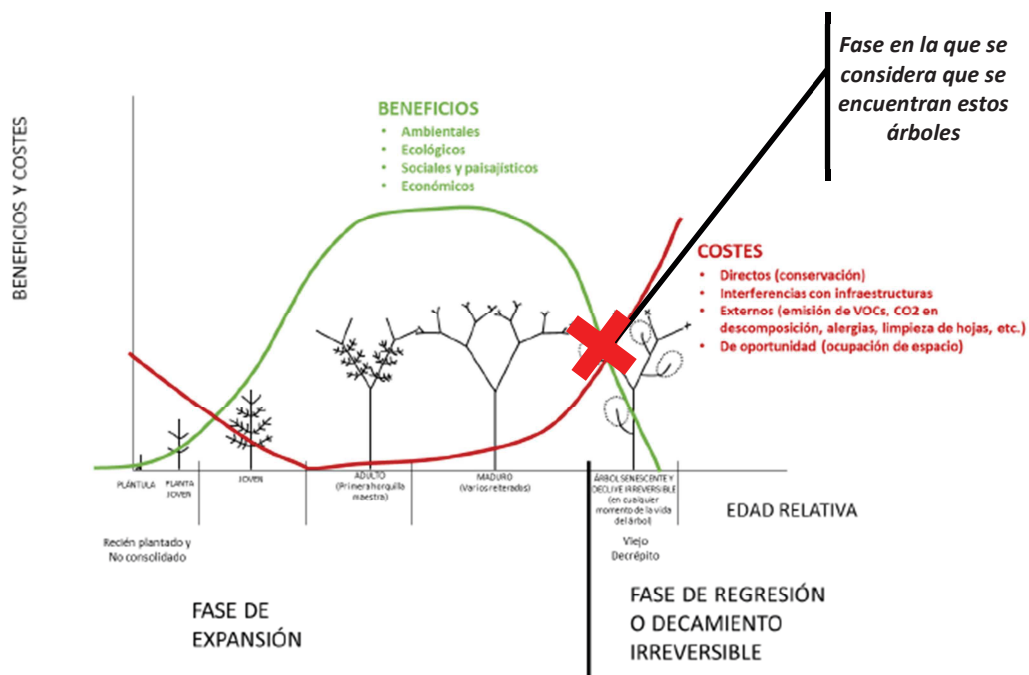
- Los daños que pueden generarse a nivel radicular durante las tareas de las obras previstas, tienen capacidad de mermar de forma inmediata la estabilidad del ejemplar.
- La especie que nos ocupa presenta una serie de características que hacen determinar una corta vida útil futura al ejemplar en la situación en la que se encontraría una vez acabadas las obras; tiene dificultades para regenerar el ya mermado sistema radicular en un plazo de tiempo razonable, con lo que la estabilidad quedaría comprometida, en una calle, en la que además de tener una tasa de ocupación muy alta por ser una zona muy turística, las posibles dianas son además peatones con especial sensibilidad a consecuencias severas de un posible daño.

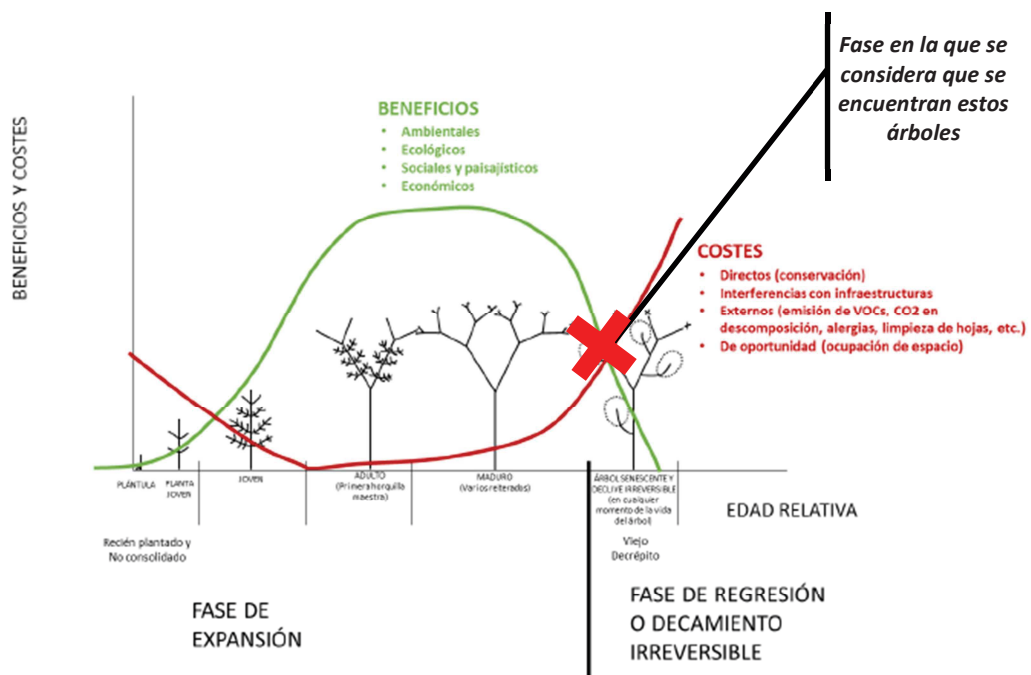
- Se trata de un ejemplar que precisaba de especiales esfuerzos para su conservación para intentar mantenerlo dentro de unos parámetros de riesgo tolerables. Esto es debido a la grave problemática fitopatológica asociada a la especie en la ciudad, unido a su gestión histórica y las graves limitaciones del entorno su desarrollo óptimo.
- Debido a la alteración del área crítica de anclaje provocada por las obras de reurbanización y al hecho constatado de que las raíces de anclaje se sitúan en una zona muy superficial y que constituyen un sistema con forma longitudinal a la calzada y con una capacidad de anclaje muy limitada.

- Los daños que pueden generarse a nivel radicular durante las tareas de las obras previstas, tienen capacidad de mermar de forma inmediata la estabilidad del ejemplar.
- La especie que nos ocupa presenta una serie de características que hacen determinar una corta vida útil futura al ejemplar en la situación en la que se encontraría una vez acabadas las obras; tiene dificultades para regenerar el ya mermado sistema radicular en un plazo de tiempo razonable, con lo que la estabilidad quedaría comprometida, en una calle, en la que además de tener una tasa de ocupación muy alta por ser una zona muy turística, las posibles dianas son además peatones con especial sensibilidad a consecuencias severas de un posible daño.

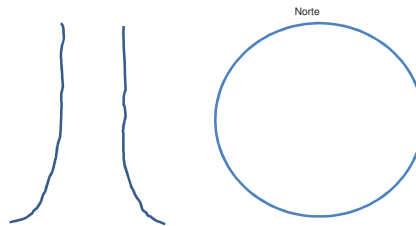
**Notas, explicaciones, descripciones:** El ejemplar va a presentar pérdida de anclaje como consecuencia de las obras del acerado, se van a retirar las capas mas superficiales de suelo, lo que va a provocar un anclaje deficiente.

La actuación en otro platano de esta alineación que se ha apeado por comunicado ha constatado que el anclaje es muy débil, y las conducciones colocadas en las inmediaciones, hacen que el volumen colonizable sea mínimo y solo en la zona longitudinal a la calzada, lo que no permite un sistema radicular que ancle de manera segura al árbol.

**Propuestas y/o consejos** Se decide por poner el apeo una vez detectadas las deficiencias y asociado un nivel de riesgo alto por varias causas, sobre todo en caídas de ramas primarias y secundarias y mas importante por la probabilidad de vuelco del ejemplar entero hacia el acerado y la calzada, y teniendo en cuenta los posibles daños severos, principalmente sobre peatones y vehículos en movimiento.
