Expediente: 210/2023

*“Visto el informe del Servicio Técnico de Parques y Jardines, sobre la necesidad de eliminación de un ejemplar de Acer negundo con ID nº 2407, situado en el CEIP Arrayanes, pertenecientes al distrito Este – Alcosa– Torreblanca, en virtud de lo acordado por el Excmo. Ayuntamiento Pleno en sesión celebrada el día 15 de diciembre de 2005 y por las facultades conferidas a esta Área por Acuerdo de la Junta de Gobierno de 19 de junio de 2023, **VENGO EN RESOLVER: ÚNICO.-** Autorizar el apeo de un ejemplar de Acer negundo con ID nº 2407, situado en el CEIP Arrayanes, pertenecientes al distrito Este – Alcosa– Torreblanca (AP- 197-2023). De acuerdo con el informe del Servicio Técnico: **MOTIVO DEL APEO:** Riesgo no tolerable. Se solicita se solicite autorización para proceder al apeo de un ejemplar de Acer negundo con ID 2406, situado en el CEIP Arrayanes, pertenecientes al distrito Este – Alcosa – Torreblanca. Según la inspección visual realizada por los inspectores de riesgo, se constata que el ejemplar presenta una serie de defectos estructurales que comprometen severamente su estabilidad general. Los cuáles generan un nivel de riesgo ELEVADO, asociado al árbol. Po

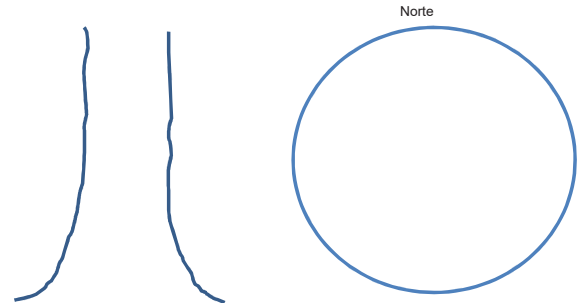
Notas, explicaciones, descripciones: Ejemplar con pudrición avanzada en tronco y parte aérea. Degradación avanzada con pérdida del 50 % de pared residual en el perímetro de zona basal. Se detectan restos de carpóforos, aparentemente, del género *Inonotus spp*. Dichos defectos comprometen seriamente la estabilidad estructural del ejemplar. Dichos defectos comprometen definitivamente la estabilidad estructural del ejemplar.

Propuestas y/o consejos Se propone su apeo y reposición, puesto que no existen alternativas para permitir la viabilidad del ejemplar dentro de unos rangos razonablemente tolerables de riesgo asociado a él.
