AP-77-2023
CAF

SOLICITUD DE APEO DE ARBOLADO VIARIO (AP-77-23) PARTE 2ª

MOTIVO DEL APEO: RIESGO NO TOLERABLE

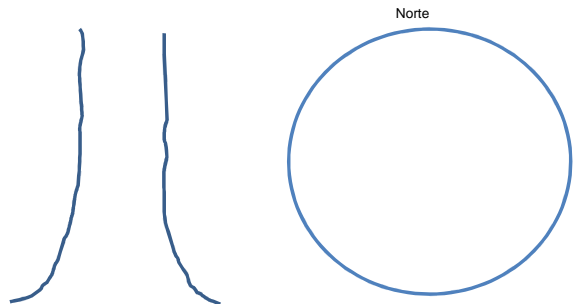
Notas, explicaciones, descripciones: Avanzado estado degradación. Se observan carpóforos de *Inonotus hispidus*. Se detectan grietas y roturas en base de ejes primarios. Cuando se aplica fuerza de tracción manual en la cruz, se tiene la sensación de poderla hacer colapsar sólo aplicando este tipo de fuerza. Igual situación en tronco. El grado de degradación de los tejidos es crítico.

Propuestas y/o consejos Se propone su apeo y reposición, puesto que no existen alternativas para permitir la viabilidad del ejemplar dentro de unos rangos razonadamente tolerables de riesgo asociado a él.
