AP-418-2023
MALD

SOLICITUD DE APEO DE ARBOLADO (AP-418-23) PARTE 2ª

MOTIVO DEL APEO:TALA POR CRITERIO DE GESTIÓN

ISA Formulario de Evaluación Básica de Riesgo de Arbolado F2

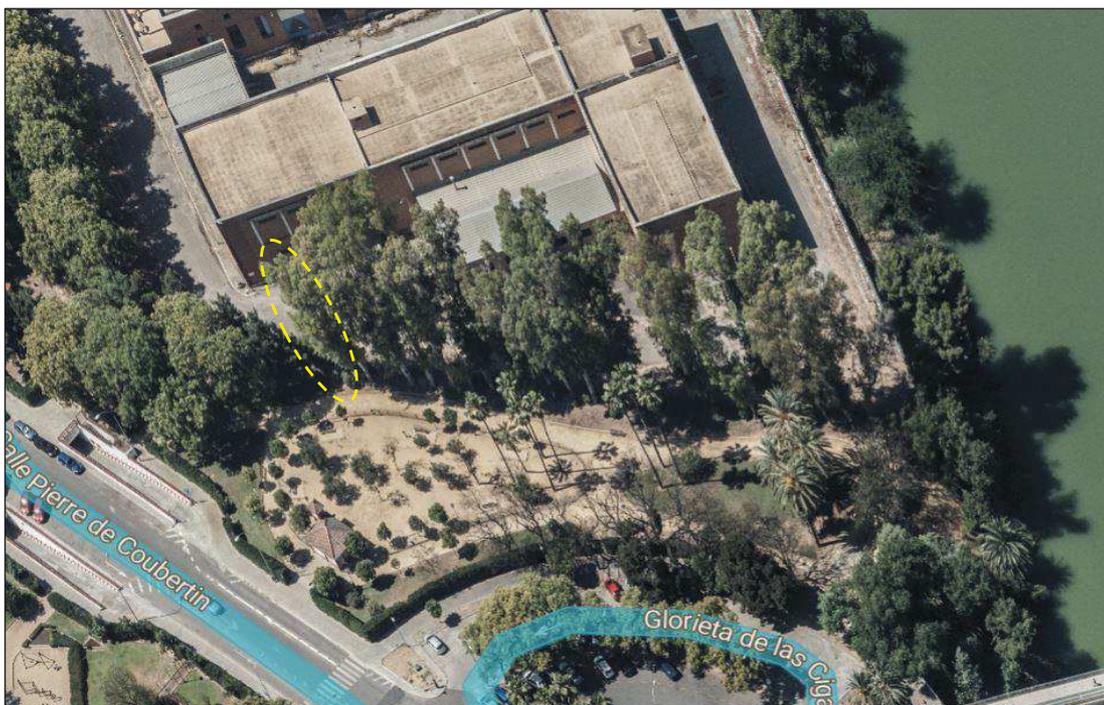
3. Vista aérea de la alineación

Ejemplar de *Eucalyptus camaldulensis* que forma parte de una alineación de ejemplares de la misma especie, en el interior de una zona ajardinada. Presentan una situación y estado general muy similar entre ellos. Recientemente, tras el paso de la borrasca Bernard el 22 de octubre, en la que se alcanzaron rachas de viento de 104 km/h, se produjo el vuelco radicular de dos eucaliptos pertenecientes a la alineación hacia el exterior del jardín y numerosas fracturas de ramas. Este hecho ha dado lugar a una desadaptación en los árboles que forman parte de la alineación. En este caso y en el caso del ejemplar contiguo, se observan síntomas de la enfermedad *Mundulla Yellows*, que se vienen evidenciando desde la primera inspección registrada en 2019, y que se ha visto reflejado en un decaimiento progresivo, mostrando amarillamiento de hojas y menor cantidad y tamaño de estas. Presenta leve inclinación y la copa desviada hacia el oeste al encontrarse dominado por los ejemplares adyacentes. Dada la desfavorable evolución y las pocas expectativas de futuro se propone su tala.

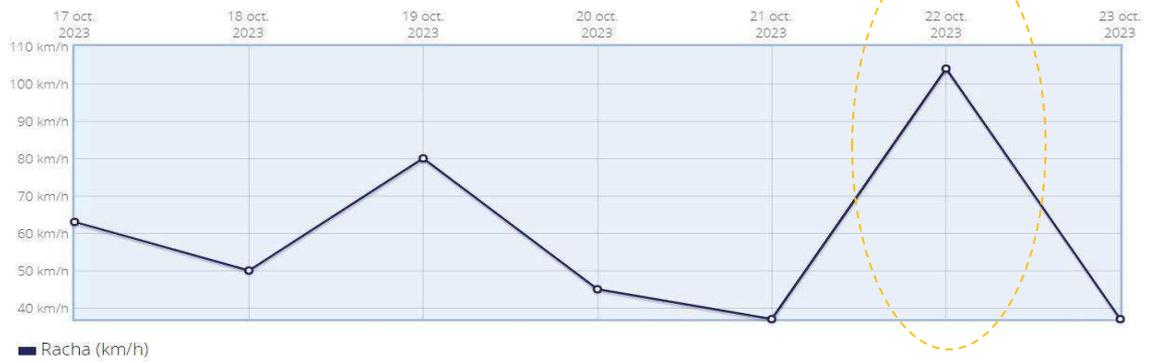
Racha (km/h)

Ramas fracturadas tras el paso de dos borrascas consecutivas.

DATOS METEOROLÓGICOS DE LA BORRASCA BERNARD
