**Expediente: 3/2025**

AP-1023-2025  
MSB

**COMUNICADO DE APEO DE ARBOLADO ZONA VERDE (AP-1023-2025) PARTE 1ª**  
**MOTIVO DEL APEO: ÁRBOL MUERTO.**

**SOLICITUD APEO DE ARBOLADO ZONA VERDE (AP-1023-2025) PARTE 2ª**

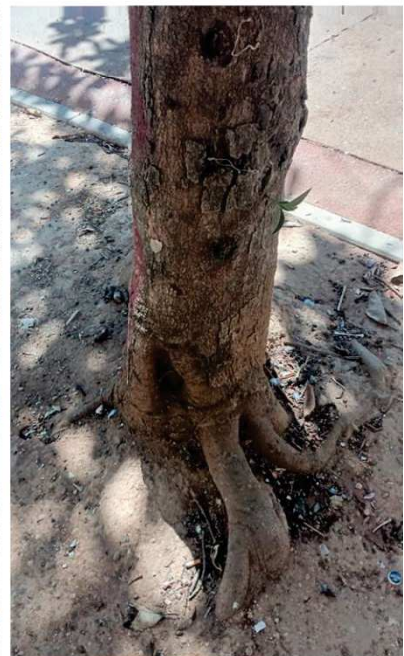
Tras evaluación visual se constató que el árbol estaba muerto o con una regresión superior al 90%, por lo que se procedió a su apeo, ya que al llegar al final de su vida útil no aportaba los servicios ecosistémicos que serían esperables para un árbol de su tamaño y/o edad, y en el mejor de los casos suponía un riesgo innecesario por caída de la totalidad del ejemplar o de alguna de sus partes.

Descortezamiento generalizado, síntomas de pudrición.
