**Expediente: 253/2025**

AP-1038-2025  
MSB

**ÚNICO.-** Autorizar el apeo de **un ejemplar de *Citrus aurantium* con ID nº 3041, situado en el Parque de María Luisa (AP-1038-2025)**

**SOLICITUD DE APEO DE ARBOLADO (AP-1038-2025). PARTE 1.**  
**MOTIVO: CRITERIOS DE GESTIÓN**

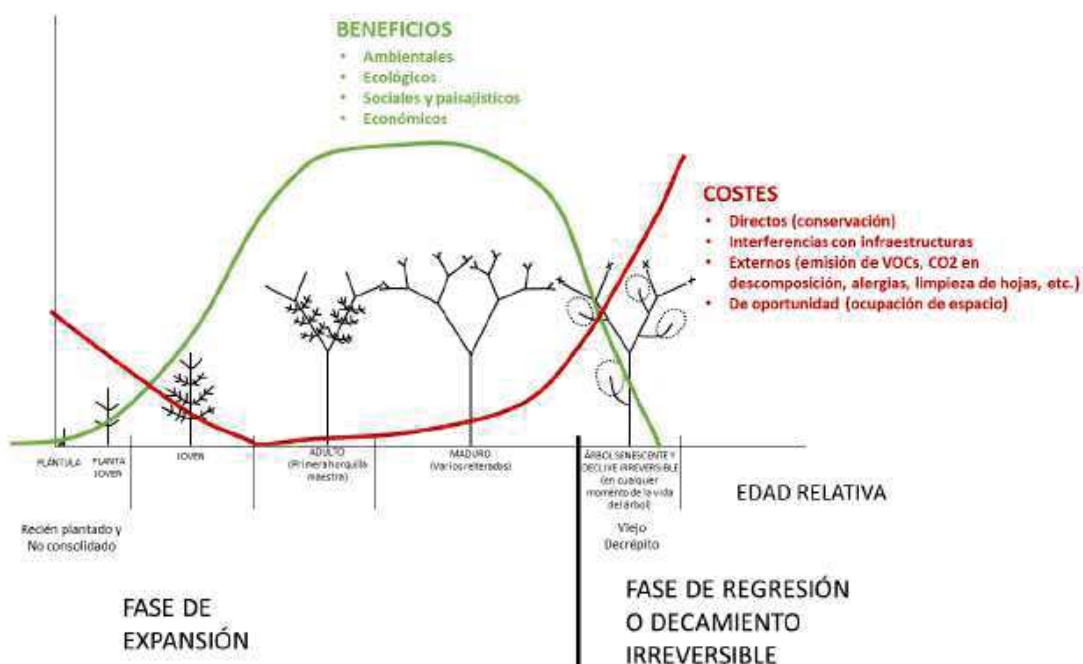
## 12. FOTOGRAFÍA:

1. **FECHA:** 08 de octubre de 2025
2. **SITUACIÓN:** Parque de María Luisa
3. **DISTRITO:** Sur
4. **ESPECIE:** *Citrus aurantium* ID: 3041
5. **P.C. (c.m):** 59
6. **ALTURA (m):** 5
7. **ALCORQUE (m):** alcorque corrido
8. **LATITUD DE ACERADO:** Ejemplar en alineación junto a calzada de transito rodado y camino peatonal
9. **LESIONES GRAVES:**
  - Ejemplar muy desvitalizado
  - Presenta fisuras y grietas longitudinales en la madera. Descortezado progresivo en tronco y eje
  - Eje lateralizado con proyección a la calzada

El estado fisiológico se encuentra muy por debajo de los parámetros normales, evidenciando un avance significativo en el proceso de degradación, lo que confirma la imposibilidad de recuperación del ejemplar.

Dada la ausencia de viabilidad y vitalidad, y el balance negativo en la relación coste/beneficio respecto a los servicios ecosistémicos aportados, se recomienda proceder al apeo y sustitución del ejemplar.
