**Expediente: 3/2025**

AP-1017-2025  
MSB

FICHA DE COMUNICADO DE APEO DE ARBOLADO VIARIO (AP1017/25)  
PARTE 1ª

Código Apeo: AP 1017/25

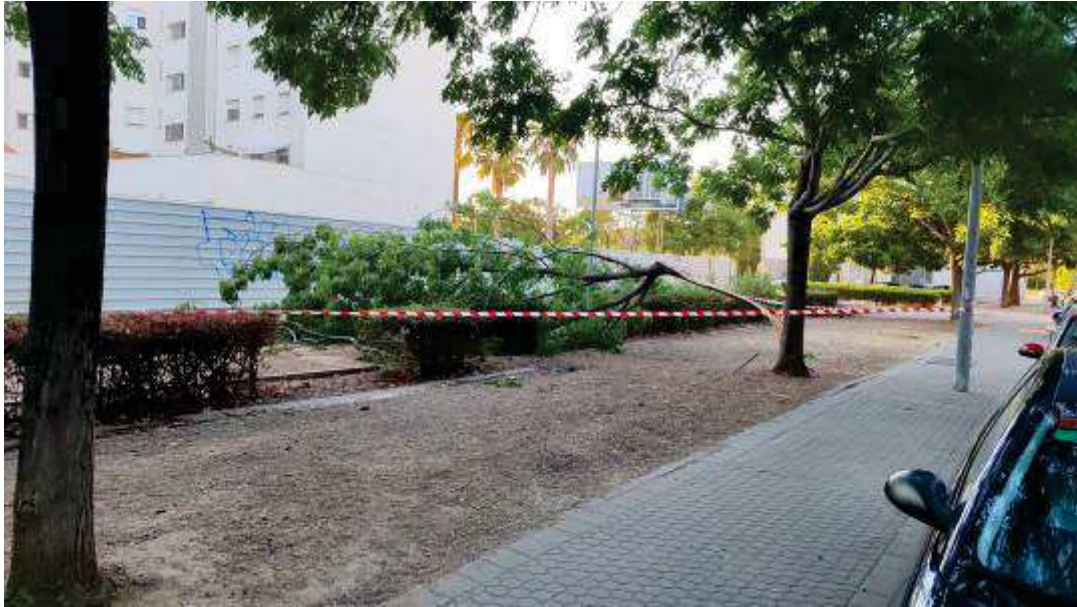
9. FOTOGRAFÍAS:

5. **LATITUD DE ACERADO:** Acceso a viviendas. Calzada de un carril de circulación por sentido, con franja de aparcamiento en línea.
6. **LESIONES GRAVES:** Fractura de eje principal Este que produce el desgarro de tejidos desde la inserción en la cruz principal a lo largo del tronco, hasta el suelo, quedando una herida de 40x200cm de extensión, con pérdida de un 30% de sección transversal. A nivel del duramen, se aprecia la pudrición del tipo 'parda o cúbica', originada por el hongo xilófago *Laetiporus sulphureus* (o afín), habitual en esta especie en etapas maduras de desarrollo y caracterizado por su avance interno sin mostrar síntomas visibles o cuerpos fructíferos en la superficie. Grieta activa entre las dos ramas principales que se encuentran conformando la totalidad de la copa tras la incidencia, lo que supone el debilitamiento irreversible de su resistencia mecánica.

7. **ESTADO GENERAL:** Árbol maduro, con porte alterado desde etapas juveniles induciendo la codominancia de varios ejes principales.
8. **OBSERVACIONES:** Además de la reducción sustancial e irreversible de cobertura verde, de un 40% aproximadamente, por la caída de una rama principal, el daño provocado en la cruz y el tronco, sumado a la pérdida de capacidad de carga de la sección transversal por la pudrición interna y el desgarro de la madera, compromete definitivamente la viabilidad del ejemplar. El riesgo actual de fallo reiterado de la copa es elevado y se espera un rápido agravamiento de los defectos registrados, como consecuencia del avance de la descomposición de la madera expuesta y la progresión de la fisura abierta entre las ramas principales remanentes.
