AP-1466-2025
AGF

SOLICITUD APEO DE ARBOLADO ZONA VERDE (AP-1466-2025) PARTE 1^a

SOLICITUD APEO DE ARBOLADO ZONA VERDE (AP-1466-2025) PARTE 2^a

9. FOTOGRAFÍAS de *Robinia pseudoacacia* ID118446_Calle Parque de Despeñaperros.

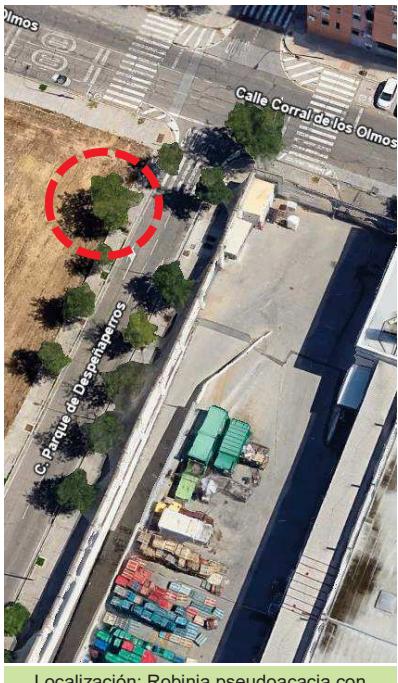
ESTADO GENERAL: Decrépito.

OBSERVACIONES: Se trata de un árbol decrepito y muy inclinado -45º-, situado en un alcorque sobre acerado en la actualidad en el interior de un cajón de obras. Presenta una herida longitudinal a tensión desde la base del tronco/cuello del árbol hasta algunas de las ramas primarias, con madera vista, pudrición, débil madera de herida y pérdida de sección. La copa ovoidal, desequilibrada por pérdida de primaria, muestra evidentes signos de desvitalización. Tras evaluación visual, se constata el decaimiento del ejemplar, el cual irá en aumento sin recuperación posible, agravado por la posible afectación al sistema radicular por el propio zanjeado, estimándose que su vida útil no superará los dos años. Se recomienda su apeo y posterior reposición, ya que los beneficios de ejecutar esta obra de interés público superan a los aportados por el árbol afectado, no existiendo otra alternativa técnica y económicamente viable.

Se recomienda su apeo y posterior reposición, ya que los beneficios de ejecutar esta obra de interés público superan a los aportados por el árbol afectado, no existiendo otra alternativa técnica y económicamente viable.
