AP-1237-2025

Visto el informe emitido por el Servicio Técnico de Parques y Jardines en relación al apeo de **un ejemplar de *Eucalyptus globulus* con ID 111587, situado en la Calle Industria (AP-1237-2025)**, que se ha realizado sin autorización previa por las causas que se especifican a continuación, a tenor de lo acordado por el Ayuntamiento Pleno, en sesión celebrada el día 15 de diciembre de 2005, tomo conocimiento del mencionado apeo.

FICHA DE COMUNICADO DE APEO DE ARBOLADO VIARIO (AP1237/25) PARTE 1^a

FICHA DE COMUNICADO DE APEO DE ARBOLADO VIARIO (AP1237/25) PARTE 2^a

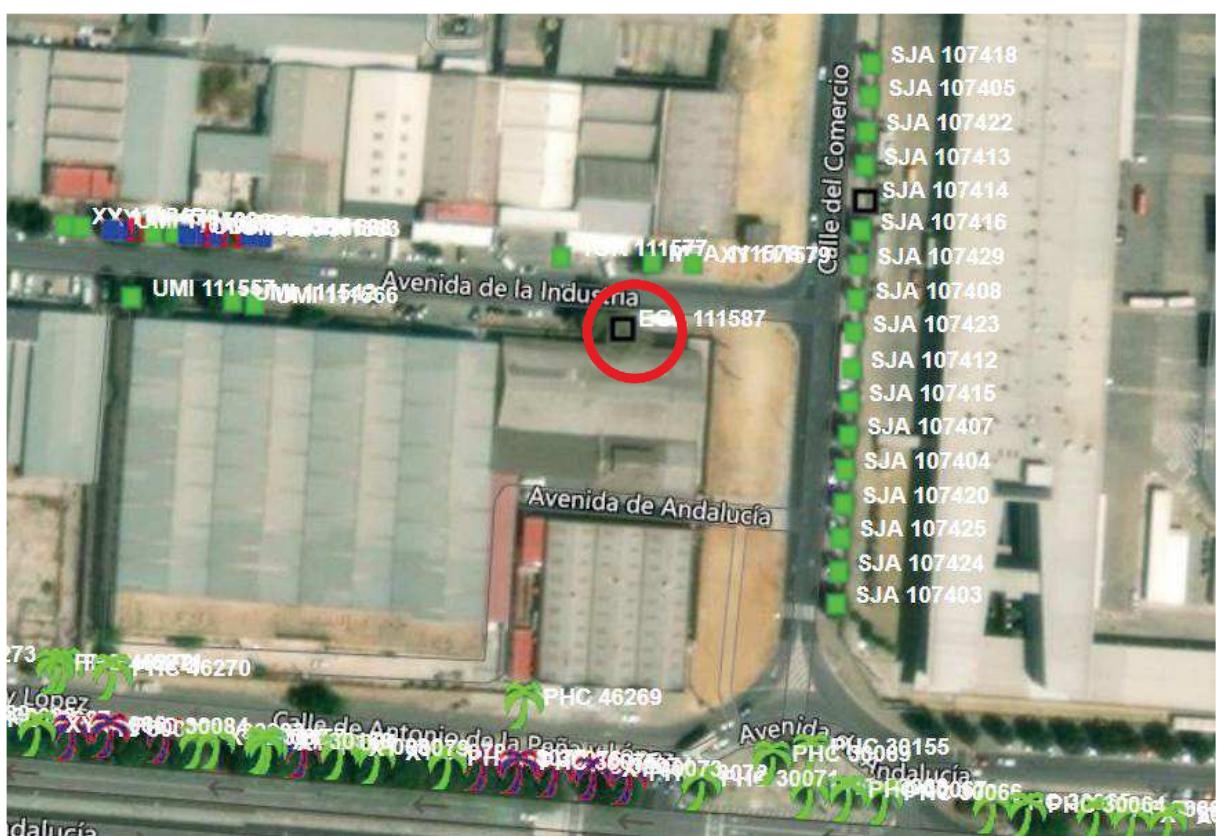
Imagen: EGL 111587.

6. LESIONES GRAVES: Totalidad de ramas secas, descortezamiento en fuste y lesiones de poda en ejes principales, e inestabilidad radicular. Tras la muerte del ejemplar, se evidencia una alta probabilidad de fractura de ramas y/o vuelco del árbol completo debido al consiguiente debilitamiento mecánico de los tejidos funcionales.

de espiralización radicular al no poder propagarse por la dureza del terreno, junto con una posible rotura radicular posterior a las obras realizadas en el entorno (construcción edificio y canalizaciones). La afectación radicular ha podido transmitirse vascularmente a la parte aérea.
