**Expediente: 3/2025**

AP-1266-2025  
AGF

**FICHA DE COMUNICADO DE APEO DE ARBOLADO VIARIO (AP1266/25) PARTE 1<sup>a</sup>**

**FICHA DE COMUNICADO DE APEO DE ARBOLADO VIARIO (AP1266/25) PARTE 2<sup>a</sup>**

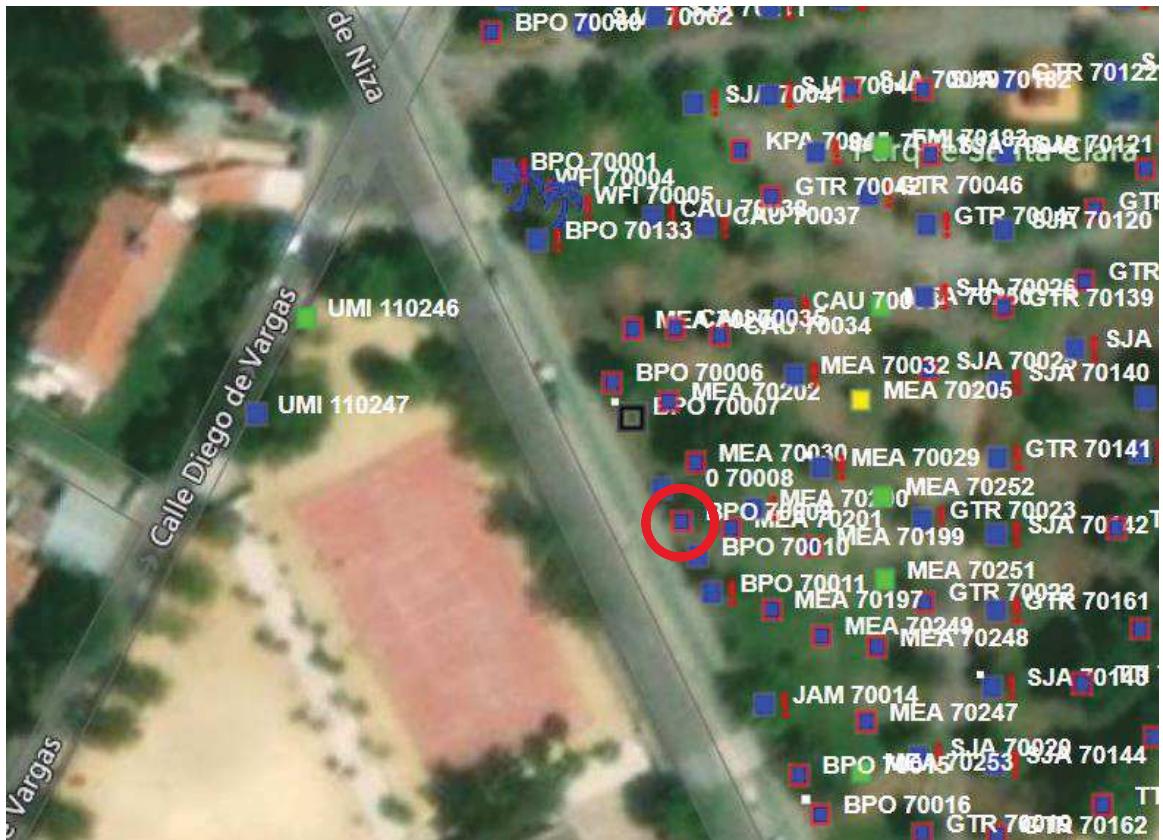
Imagen: BPO 70009.

**MOTIVO DEL APEO:** Árbol seco. Se ha procedido, sin autorización previa, al apeo de un ejemplar decrépito de *Brachychiton populneus* situado en el Parque Fray Marcos de Niza, Unidad de Gestión perteneciente al distrito San Pablo-Santa Justa, debido a la necrosis de la totalidad de los tejidos funcionales, causando el decaimiento irreversible del ejemplar que actualmente se encuentra muerto, con alto riesgo potencial de fallo de partes o del árbol completo por debilitamiento mecánico y pérdida de resistencia estructural de la madera.

**ESTADO GENERAL:** Ejemplar maduro que ha sufrido un decaimiento fisiológico progresivo en toda su estructura. Se observan antecedentes de podas en ejes principales, con estructura de copa constituida por suplementos ortótropos. Inclinación >25° con incremento de un grado anual desde 2020. Probable infección fungica transmitida desde la parte área hasta la radicular.

**OBSERVACIONES:** Se estima desvitalización originada por afectaciones radiculares tras exposición a factores abióticos propios del entorno urbano, especialmente por inadecuación del sustrato, provocando una posible anoxia radicular debido a materiales impermeables..

- 4. P.C. (cm):** 107    **ALTURA (m):** 6      **ALCORQUE (m):** pradera
- 5. LATITUD DE ACERADO:** Ubicado en pradera de parque urbano.
- 6. LESIONES GRAVES:** Totalidad de ramas secas, descortezamiento en fuste y lesiones de poda en ejes principales, e inestabilidad radicular. Tras la muerte del ejemplar, se evidencia una alta probabilidad de fractura de ramas y/o vuelco del árbol completo debido al consiguiente debilitamiento mecánico de los tejidos funcionales.
