**Expediente: 245/2026**

**SOLICITUD APEO DE ARBOLADO ZONA VERDE (AP-473-2026) PARTE 1ª**  
**MOTIVO DEL APEO: DE GESTIÓN/RENOVACIÓN FIN VIDA ÚTIL.**

Código: AP-473-2026.

UBICACIÓN: 51041 - Miraflores, Avenida de

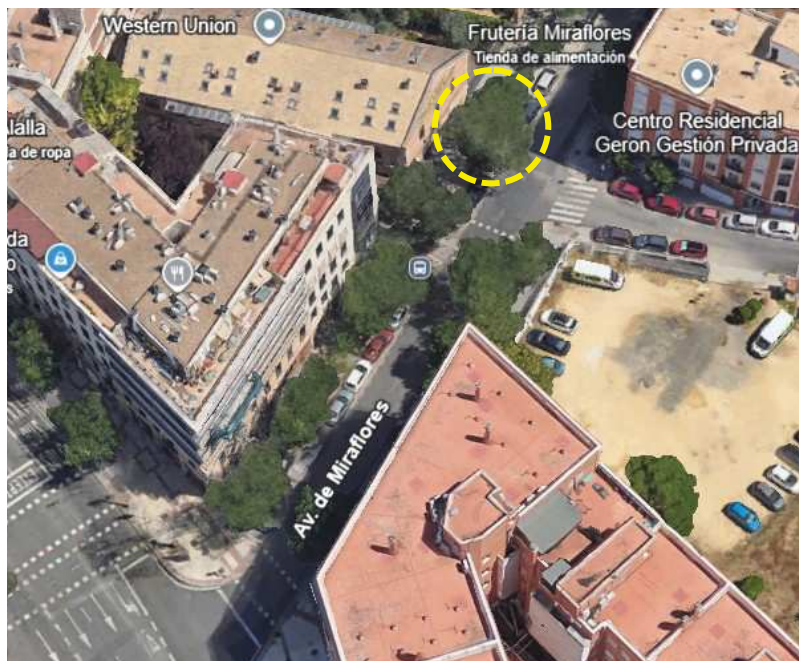
## 9. FOTOGRAFÍAS de *Styphnolobium japonicum* \_ID21\_Avenida de Miraflores:

El ejemplar objeto de la solicitud presenta un estado de decrepitud avanzado. En la cara suroeste se observa una franja continua de madera muerta que se inicia en el cuello del tronco y se prolonga a lo largo de la estructura principal, afectando al eje primario dominante, actualmente seco. A nivel del cuello, esta afección alcanza aproximadamente el 30 % del perímetro del tronco, circunstancia que puede comprometer la estabilidad del sistema de anclaje. Asimismo, se aprecian descortezamientos en la cara noreste, indicativos de un deterioro estructural progresivo.

Aunque el nivel de riesgo actual se considera bajo debido al reducido volumen y carga de la copa, el estado fisiológico y estructural del ejemplar, unido a su escasa expectativa funcional, justifica su sustitución.

Por la presente se solicita autorización para proceder al apeo de un ejemplar de *Styphnolobium japonicum* por criterios de gestión dentro de un plan de renovación de la unidad de gestión correspondiente a la Avenida de Miraflores. La actuación se justifica por el estado fisiológico y estructural deficiente de varios ejemplares de la alineación, derivado en gran medida de sucesivas podas severas realizadas para la reducción del riesgo y la adaptación al entorno urbano. Estas intervenciones han condicionado su arquitectura natural, reduciendo su funcionalidad, longevidad y estabilidad estructural.
