**Expediente: 245/2026**

**SOLICITUD APEO DE ARBOLADO ZONA VERDE (AP-475-2026) PARTE 1ª**  
**MOTIVO DEL APEO: DE GESTIÓN/RENOVACIÓN FIN VIDA ÚTIL.**

Código: AP-475-2026.

UBICACIÓN: 51041 - Miraflores, Avenida de

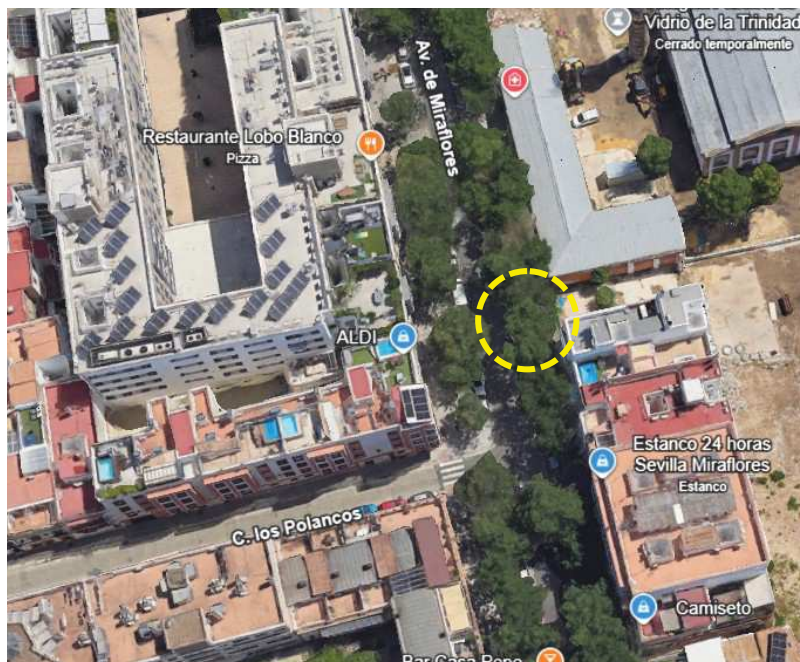
Localización: Avda de Miraflores, Distrito Macarena.

El ejemplar presenta un estado de declive avanzado, con una arquitectura fuertemente alterada como consecuencia de la pérdida del eje primario. El tronco muestra una angulación acusada y signos de degradación en la zona del codo, así como numerosos chancros localizados en la cara de tensión del eje que conforma la copa. La superficie foliar está constituida mayoritariamente por rebrotes epicórmicos de desarrollo desorganizado, especialmente abundantes en las zonas afectadas por chancros, lo que evidencia una respuesta fisiológica al estrés y una pérdida de vigor. Asimismo, presenta una estructura descompensada, con la proyección de la copa sobre el acerado y la zona de tránsito peatonal. Se observa una oquedad en la cruz principal, probablemente originada por la eliminación de un eje primario, así como síntomas de desvitalización y una escasa capacidad de respuesta fisiológica.

Aunque el nivel de riesgo actual se considera bajo debido al reducido volumen y carga de la copa, el estado fisiológico y estructural del ejemplar, unido a su limitada expectativa de vida funcional, justifica su apeo y sustitución dentro de una estrategia de renovación del arbolado.
