**Expediente: 245/2026**

AP-478-2026

## SOLICITUD APEO DE ARBOLADO ZONA VERDE (AP-478-2026) PARTE 1ª

## 9. FOTOGRAFÍAS de *Styphnolobium japonicum* \_ID74\_Avenida de Miraflores:

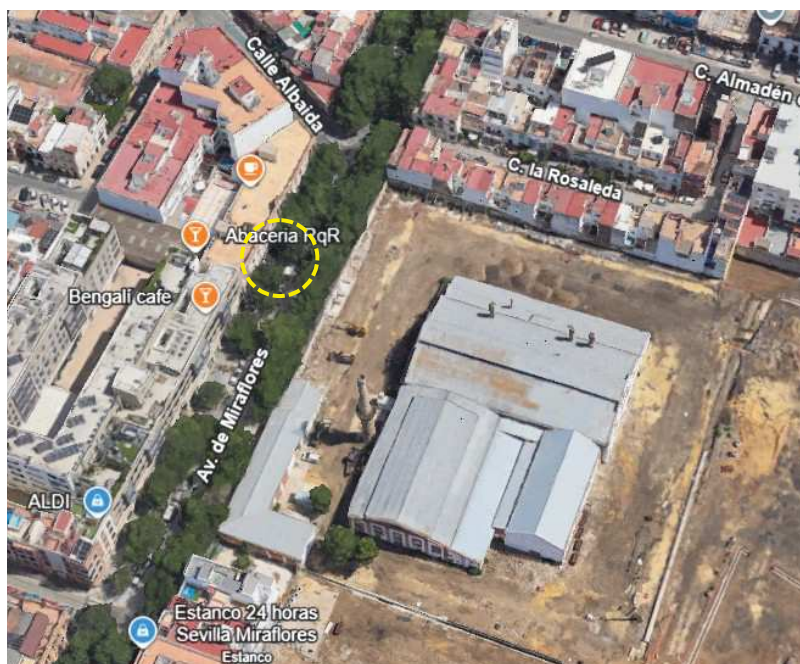
Se trata de un ejemplar que presenta un importante historial de intervenciones de poda, con numerosas lesiones distribuidas por toda su estructura derivadas de la eliminación de ejes principales y de sucesivas reducciones de copa, así como daños mecánicos en tronco y base. Como consecuencia, presenta una copa desestructurada, constituida mayoritariamente por brotes epicórmicos con uniones de baja resistencia mecánica, diversas pudriciones asociadas a heridas de poda y otros daños no compartimentados. Asimismo, muestra una baja vitalidad, reflejada en un escaso desarrollo de la copa y una limitada capacidad de respuesta fisiológica. No obstante, el nivel de riesgo actual se considera bajo, debido al reducido volumen y carga de la copa.

**MOTIVO DEL APEO:** DE GESTIÓN/RENOVACIÓN FIN VIDA ÚTIL. Se solicita autorización para proceder al apeo de un ejemplar de *Styphnolobium japonicum* por criterios de gestión dentro de un plan de renovación de la unidad de gestión correspondiente a la Avenida de Miraflores. La actuación se justifica por el estado fisiológico y estructural deficiente de varios ejemplares de la alineación, derivado en gran medida de sucesivas podas severas realizadas para la reducción del riesgo y la adaptación al entorno urbano. Estas intervenciones han condicionado su arquitectura natural, reduciendo su funcionalidad, longevidad y estabilidad estructural. Se trata de un ejemplar que presenta un importante historial de intervenciones de poda, con numerosas lesiones distribuidas por toda su estructura derivadas de la eliminación de ejes principales y de sucesivas reducciones de copa, así como daños mecánicos en tronco y base. Como consecuencia, presenta una copa desestructurada, constituida por brotes epicórmicos débiles y brotes epicórmicos con uniones de baja resistencia mecánica, diversas pudriciones asociadas a heridas de poda -pérdida de rama primaria- y otros daños no compartimentados. Muestra, por lo tanto, una baja vitalidad, reflejada en un escaso desarrollo de la copa y una limitada capacidad de respuesta fisiológica. No obstante, el nivel de riesgo actual se considera bajo, debido al reducido volumen y carga de la copa. En este contexto, el apeo del ejemplar se considera una medida de gestión justificada, integrada en una estrategia de renovación progresiva de la alineación, orientada a garantizar la sostenibilidad, la seguridad y la adecuada prestación de los servicios ecosistémicos del arbolado urbano a medio y largo plazo.
