**Expediente: 245/2026**

**ÚNICO.-** Autorizar el apeo de **un ejemplar de *Styphnolobium japonicum* con ID nº 121, situado en el Distrito Macarena, en la Avenida de Miraflores (AP-480-2026).**

## SOLICITUD APEO DE ARBOLADO ZONA VERDE (AP-480-2026) PARTE 1ª

## 9. FOTOGRAFÍAS de *Styphnolobium japonicum* \_ID121\_Avenida de Miraflores:

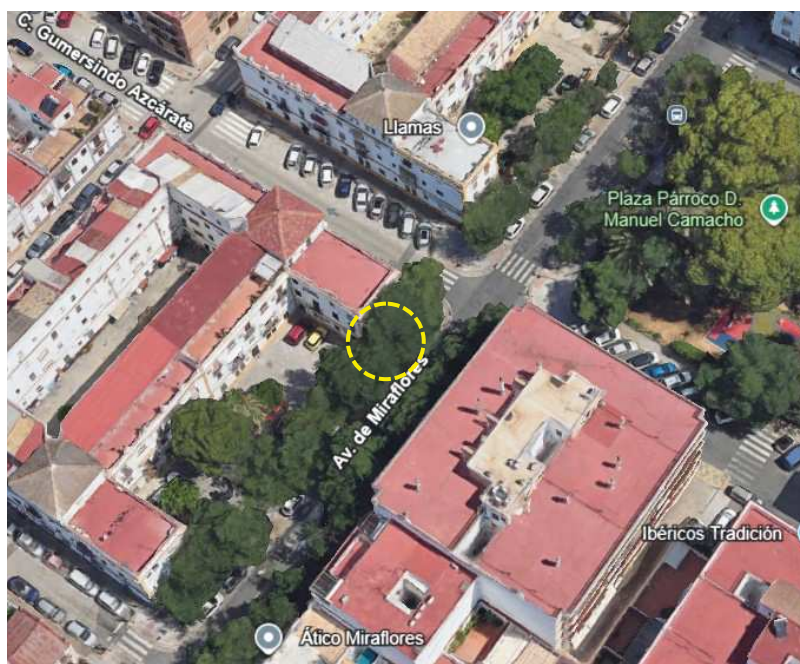
Se trata de un ejemplar que presenta un importante historial de intervenciones de poda, con numerosas lesiones distribuidas por toda su estructura derivadas de la eliminación de ejes principales y de sucesivas reducciones de copa, así como daños mecánicos en tronco y base. Como consecuencia, presenta una copa desestructurada, constituida mayoritariamente por brotes epicórmicos con uniones de baja resistencia mecánica, diversas pudriciones asociadas a heridas de poda y otros daños no compartimentados. Asimismo, muestra una baja vitalidad, reflejada en un escaso desarrollo de la copa y una limitada capacidad de respuesta fisiológica. No obstante, el nivel de riesgo actual se considera bajo, debido al reducido volumen y carga de la copa.

Por la presente se solicita autorización para proceder al apeo de un ejemplar de *Styphnolobium japonicum* por criterios de gestión dentro de un plan de renovación de la unidad de gestión correspondiente a la Avenida de Miraflores. La actuación se justifica por el estado fisiológico y estructural deficiente de varios ejemplares de la alineación, derivado en gran medida de sucesivas podas severas realizadas para la reducción del riesgo y la adaptación al entorno urbano. Estas intervenciones han condicionado su arquitectura natural, reduciendo su funcionalidad, longevidad y estabilidad estructural.
