**Expediente: 245/2026**

**SOLICITUD APEO DE ARBOLADO ZONA VERDE (AP-482-2026) PARTE 1ª**  
**MOTIVO DEL APEO: DE GESTIÓN/RENOVACIÓN FIN VIDA ÚTIL.**

Código: AP-482-2026.

## 9. FOTOGRAFÍAS de *Styphnolobium japonicum* \_ID161\_Avenida de Miraflores:

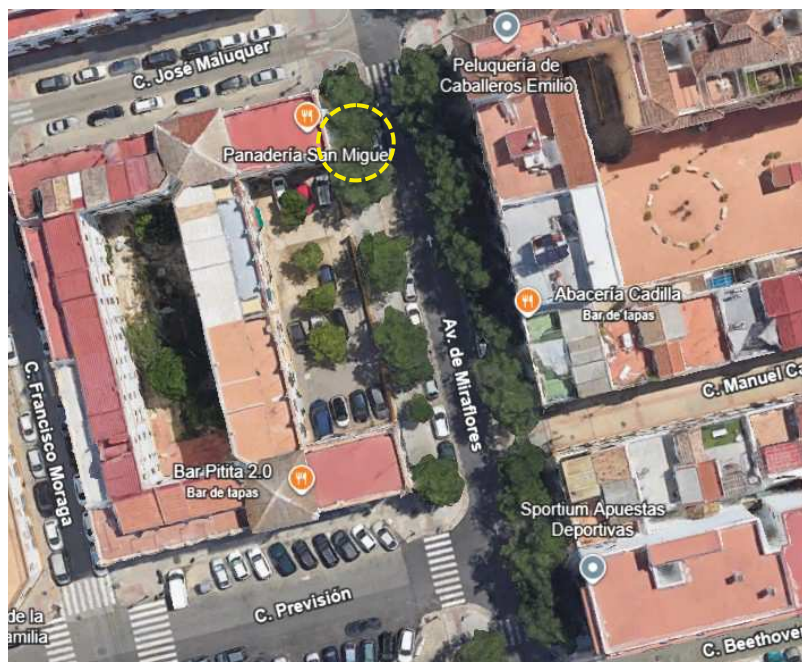
**ESTADO GENERAL:** Decrépito.

Se trata de un ejemplar que presenta un importante historial de intervenciones de poda, con numerosas lesiones distribuidas por toda su estructura derivadas de la eliminación de ejes principales y de sucesivas reducciones de copa, así como daños mecánicos en tronco y base. Como consecuencia, presenta una copa desestructurada, constituida mayoritariamente por brotes epicórmicos con uniones de baja resistencia mecánica, diversas pudriciones asociadas a heridas de poda y otros daños no compartimentados. Asimismo, muestra una baja vitalidad, reflejada en un escaso desarrollo de la copa y una limitada capacidad de respuesta fisiológica. No obstante, el nivel de riesgo actual se considera bajo, debido al reducido volumen y carga de la copa.

**ÚNICO.-** Autorizar el apeo de **un ejemplar de *Styphnolobium japonicum* con ID nº 161, situado en el Distrito Macarena, en la Avenida de Miraflores (AP-482-2026)**.
