Expediente: 204/2026

SOLICITUD APEO DE ARBOLADO ZONA VERDE (AP-437-2025) PARTE 1ª

Código: AP-437-2025.

UBICACIÓN: C/Automoción (Polígono Calonge).

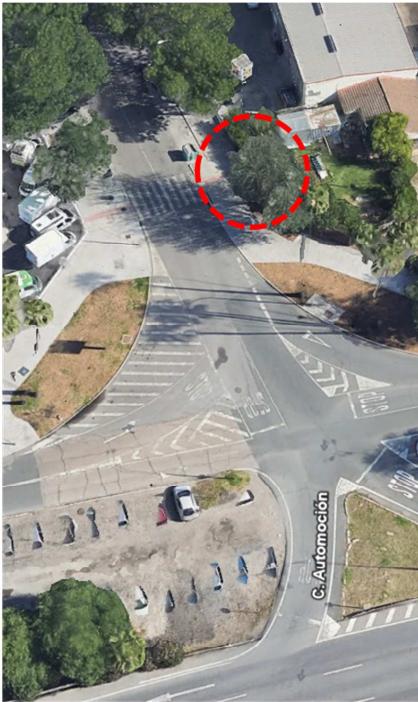
Localización: C/Automoción (Polígono Calonge), Distrito Norte.

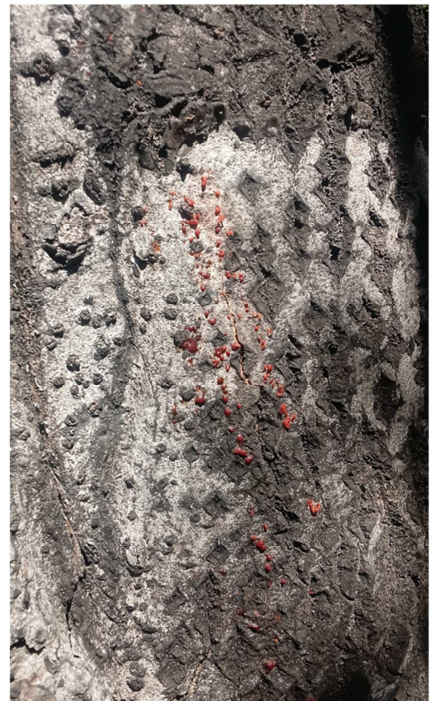
Izquierda hongos descomponedores de la madera e insectos perforadores. Derecha cirros anaranjados de *Cytospora chrysosperma* -chancro del álamo-.
