**Expediente: 145/2025**

SOLICITUD DE APEO DE ARBOLADO (AP-582-2025) PARTE 1ª  
MOTIVO: INCOMPATIBILIDAD CON LA OBRA DE LÍNEA 3 METRO SEVILLA SUBTRAMO III

Código: AP-582-2025

Ubicación: Avenida Doctor Fedriani

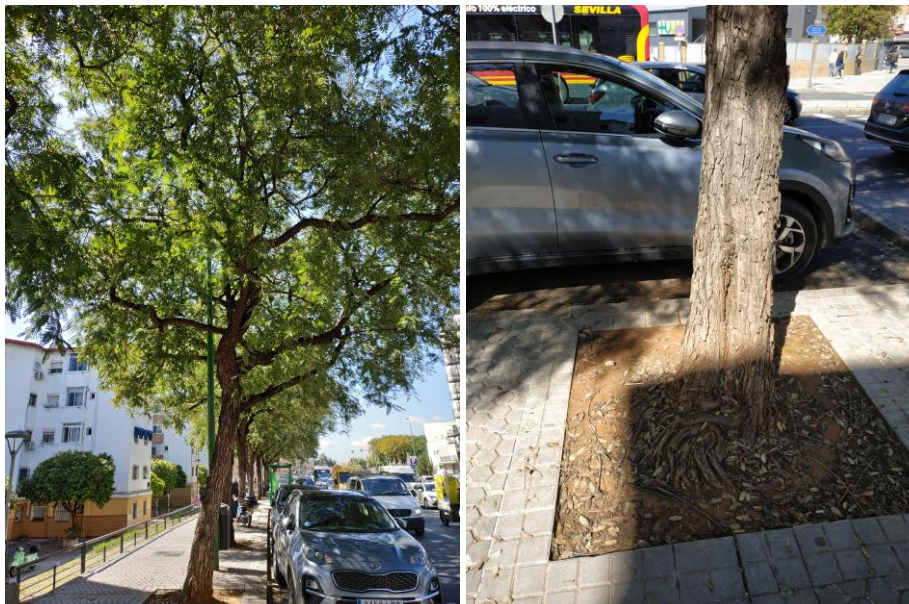
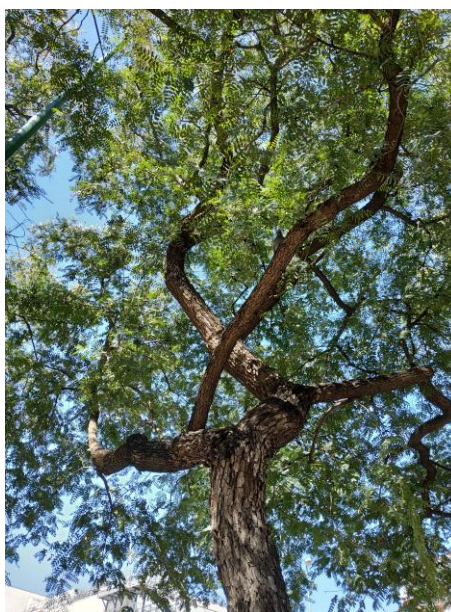
**12. FOTOGRAFÍAS DEL EJEMPLAR:**

8. LATITUD DE ACERADO(m): 2 a 4 m
9. LESIONES GRAVES:
10. ESTADO GENERAL:
  - Ejemplar con vitalidad normal. Presenta una herida en proceso de cerrado en la base del tronco y raíces mecánicas visibles, con pequeñas heridas. Pequeñas ramilla secas.

Imágenes del ejemplar con id 125611

11. OBSERVACIONES:
  - Interferencia ineludible de la posición arbolada con la obra de construcción de la Línea 3 de Metro de Sevilla, Subtramo III: San Lázaro-Macarena.

- Los daños que pueden generarse a nivel radicular dada la interferencia de la posición con las obras previstas, tienen capacidad de mermar de forma inmediata la estabilidad del ejemplar, incluso su permanencia.

- La edad relativa, tamaño y porte del ejemplar hacen considerar inviable su trasplante.
  - El proyecto constructivo incluye la plantación de nuevos ejemplares en el distrito, como compensación del total de arbolado afectado en este tramo.
