SOLICITUD DE APEO DE ARBOLADO (AP-584-2025) PARTE 1ª
MOTIVO: INCOMPATIBILIDAD CON LA OBRA DE LÍNEA 3 METRO SEVILLA SUBTRAMO III

Código: AP-584-2025

Ubicación: Avenida Doctor Fedriani

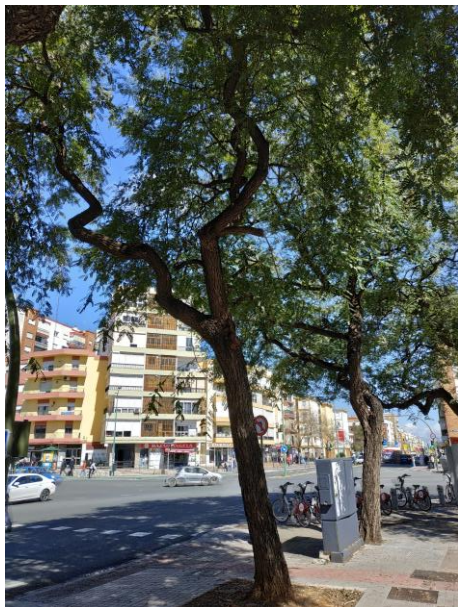
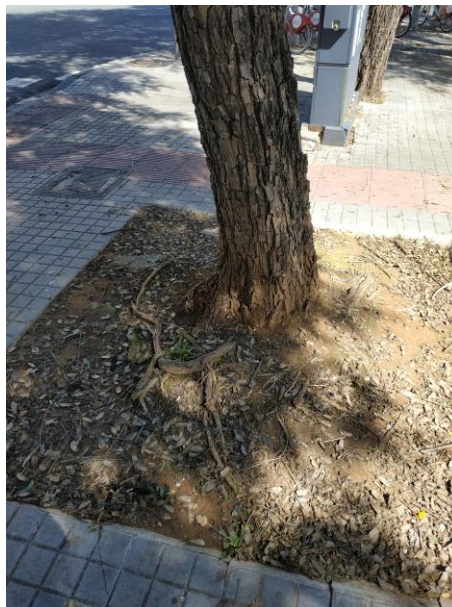
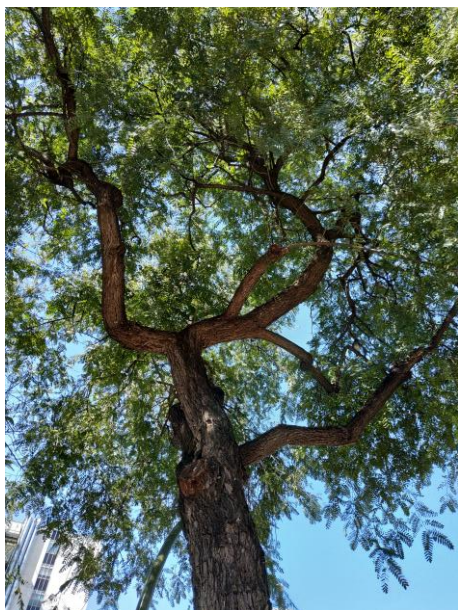
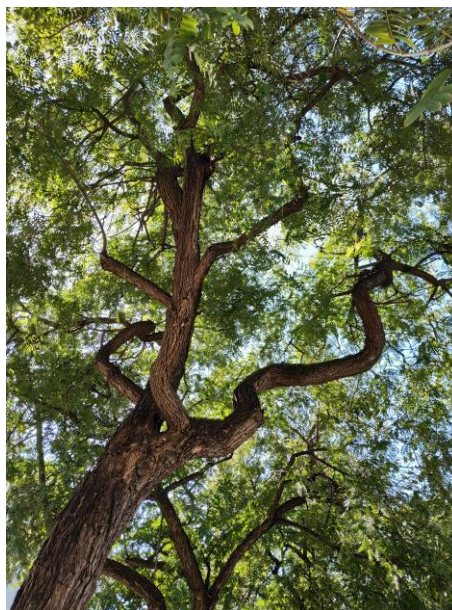
Imágenes del ejemplar con id 125576

1. FECHA: 25/06/2025
2. SITUACIÓN: Avenida Doctor Fedriani
3. DISTRITO: Macarena
4. ESPECIE: *Tipuana tipu* ID: 125576
5. P.C. (c.m): 119
6. ALTURA (m): 10
7. POSICIÓN: alcorque ALCORQUE: 2x2 m

8. LATITUD DE ACERADO(m): Más de 6 m
9. LESIONES GRAVES:
10. ESTADO GENERAL:
 - Ejemplar con vitalidad normal, sin defectos significativos. Raíces mecánicas visibles.

11. OBSERVACIONES:
 - Interferencia ineludible de la posición arbolada con la obra de construcción de la Línea 3 de Metro de Sevilla, Subtramo III: San Lázaro-Macarena.

- Los daños que pueden generarse a nivel radicular dada la interferencia de la posición con las obras previstas, tienen capacidad de mermar de forma inmediata la estabilidad del ejemplar, incluso su permanencia.

- La edad relativa, tamaño y porte del ejemplar hacen considerar inviable su trasplante.
 - El proyecto constructivo incluye la plantación de nuevos ejemplares en el distrito, como compensación del total de arbolado afectado en este tramo.

Puesto que la ejecución del proyecto no es compatible con la posición del ejemplar, que no existen alternativas viables para preservar el árbol afectado, y siendo inviable el trasplante del ejemplar, a causa de su tamaño y porte, se justifica la solicitud de apeo por motivo de INCOMPATIBILIDAD CON LA OBRA. Atendiendo a los criterios de renovación/gestión del arbolado del Ayuntamiento de Sevilla, se establecen las medidas compensatorias de restitución de los servicios ecosistémicos que aporta el árbol afectado con nuevas plantaciones en el distrito.
