**Expediente: 300/2026**

**ÚNICO.-** Autorizar el apeo de **un ejemplar de *Koelreuteria paniculata* con ID nº 123324, situado en el Distrito Norte, en la Calle Poeta Fernando de los Ríos (AP-548-2026).**

LÍNEA 3 METRO SEVILLA.  
SUBTRAMO II: LOS MARES-  
SAN LÁZARO

SOLICITUD DE APEO DE ARBOLADO (AP-548-2026) PARTE 2ª

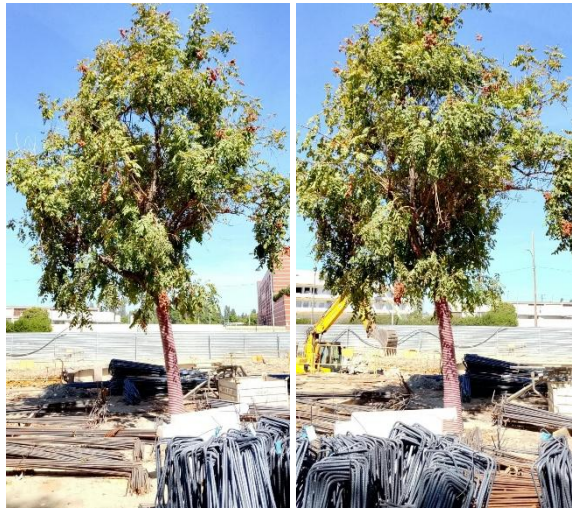
**11. FOTOGRAFÍAS DEL EJEMPLAR:**

7. POSICIÓN: Alcorque en viario.
8. LESIONES GRAVES:
9. ESTADO GENERAL:
  - Ejemplar adulto sin alteraciones significativas.
10. OBSERVACIONES:
  - Interferencia ineludible de la posición arbolada con la obra de construcción de la Línea 3 de Metro de Sevilla, Subtramo II.

- Los daños que pueden generarse a nivel radicular dada la interferencia de la posición con las obras previstas, tienen capacidad de mermar de forma inmediata la estabilidad del ejemplar, incluso su permanencia.

- La edad relativa, situación, tamaño y porte del ejemplar, sumados al estrés que inevitablemente se provoca durante el trasplante, hacen considerarlo inviable.

*Imágenes del ejemplar con id 123324*

Puesto que la ejecución del proyecto no es compatible con la posición del ejemplar, que no existen alternativas posibles para preservar el árbol afectado y siendo inviable el trasplante del ejemplar, a causa de su tamaño, situación y desarrollo que dificulta superar el estrés que inevitablemente se provoca durante el trasplante, se justifica la solicitud de apeo por criterios INCOMPATIBILIDAD CON LA OBRA. Atendiendo a los criterios de renovación/gestión del arbolado del Ayuntamiento de Sevilla, se establecen las medidas compensatorias de restitución de los servicios ecosistémicos que aporta el árbol afectado con nuevas plantaciones.
