**Expediente: 300/2026**

**ÚNICO.-** Autorizar el apeo de **un ejemplar de *Koelreuteria paniculata* con ID nº 123322, situado en el Distrito Norte, en la Calle Poeta Fernando de los Ríos (AP-557-2026).**

LÍNEA 3 METRO SEVILLA.  
SUBTRAMO II: LOS MARES-  
SAN LÁZARO

SOLICITUD DE APEO DE ARBOLADO (AP-557-2026) PARTE 1ª  
MOTIVO: INCOMPATIBILIDAD CON OBRA

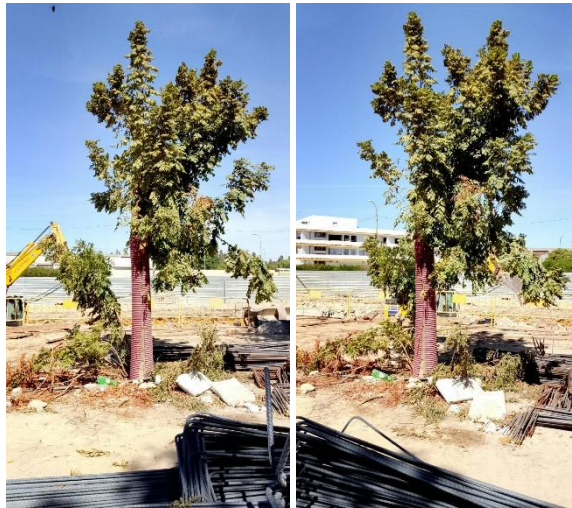
**11. FOTOGRAFÍAS DEL EJEMPLAR:**

1. FECHA: 24/09/2026
2. SITUACIÓN: Calle Poeta Fernando de los Ríos
3. DISTRITO: Norte
4. ESPECIE: *Koelreuteria paniculata*, ID: 123322
5. P.C. (c.m): 83
6. ALTURA (m): 4

7. POSICIÓN: Alcorque en viario.
8. LESIONES GRAVES:
  - Rotura de todos los cimales
9. ESTADO GENERAL:
  - Ejemplar con alteraciones muy graves tras afecciones por obras.

10. OBSERVACIONES:
  - Interferencia ineludible de la posición arbolada con la obra de construcción de la Línea 3 de Metro de Sevilla, Subtramo II.
  - Los daños que pueden generarse a nivel radicular dada la interferencia de la posición con las obras previstas, tienen capacidad de mermar de forma inmediata la estabilidad del ejemplar, incluso su permanencia.

- La edad relativa, alteraciones significativas, tamaño y porte del ejemplar, sumados al estrés que inevitablemente se provoca durante el trasplante, hacen considerarlo inviable.

*Imágenes del ejemplar con id 123322*

Puesto que la ejecución del proyecto no es compatible con la posición del ejemplar, que no existen alternativas posibles para preservar el árbol afectado y siendo inviable el trasplante del ejemplar, a causa de su tamaño, alteraciones y desarrollo que dificulta superar el estrés que inevitablemente se provoca durante el trasplante, se justifica la solicitud de apeo por criterios INCOMPATIBILIDAD CON LA OBRA. Atendiendo a los criterios de renovación/gestión del arbolado del Ayuntamiento de Sevilla, se establecen las medidas compensatorias de restitución de los servicios ecosistémicos que aporta el árbol afectado con nuevas plantaciones.
