Visto el informe del Servicio Técnico de Parques y Jardines, sobre la necesidad de eliminación de **un ejemplar de *Koelreuteria paniculata* con ID nº 123300, situado en el Distrito Norte, en la Calle Poeta Fernando de los Ríos (AP-558-2026)**, en virtud de lo acordado por el Excmo. Ayuntamiento Pleno en sesión celebrada el día 15 de diciembre de 2005 y por las facultades conferidas a esta Área por Acuerdo de la Junta de Gobierno de 19 de junio de 2023, **VENGO EN RESOLVER:**

LÍNEA 3 METRO SEVILLA.  
SUBTRAMO II: LOS MARES-  
SAN LÁZARO

SOLICITUD DE APEO DE ARBOLADO (AP-558-2026) PARTE 1ª  
MOTIVO: INCOMPATIBILIDAD CON OBRA

SOLICITUD DE APEO DE ARBOLADO (AP-558-2026) PARTE 2ª

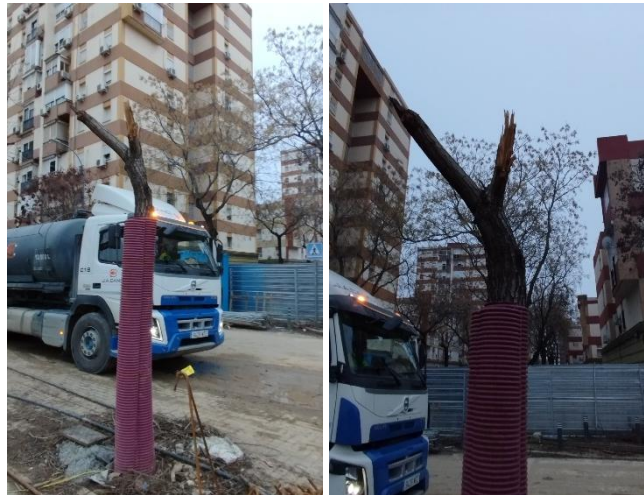
**11. FOTOGRAFÍAS DEL EJEMPLAR:**

7. POSICIÓN: Alcorque en viario.
8. LESIONES GRAVES:
  - Sin copa por rotura de todos los cimales.
  - Herida grande en cruz por rotura de cimal codominante

9. ESTADO GENERAL:
  - Ejemplar con alteraciones muy graves tras afecciones por obras y temporales.
10. OBSERVACIONES:
  - Interferencia ineludible de la posición arbolada con la obra de construcción de la Línea 3 de Metro de Sevilla, Subtramo II.

*Imágenes del ejemplar con id 123300*

**ÚNICO.-** Autorizar el apeo de **un ejemplar de *Koelreuteria paniculata* con ID nº 123300, situado en el Distrito Norte, en la Calle Poeta Fernando de los Ríos (AP-558-2026).**
