ÚNICO.- Autorizar el apeo de **un ejemplar de *Jacaranda mimosifolia* con ID nº 81469 situado en la Zona Verde Jardines del Prado de San Sebastián (AP-59-2026).**

FICHA DE SOLICITUD DE APEO DE ARBOLADO VIARIO (AP 59/26) PARTE 1ª

UBICACIÓN: Z.V. Jardines del Prado de San Sebastián (DISTRITO SUR)

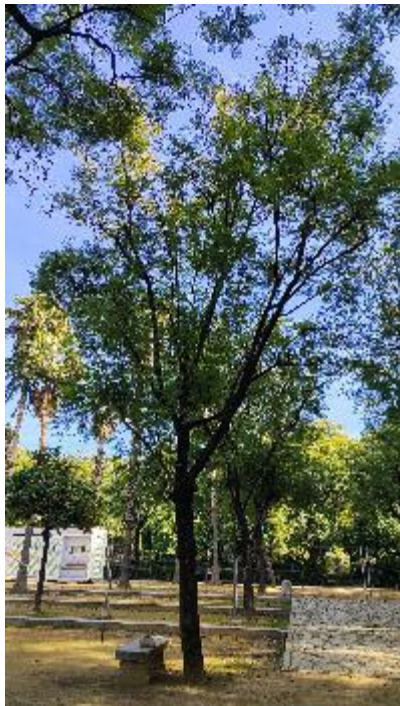
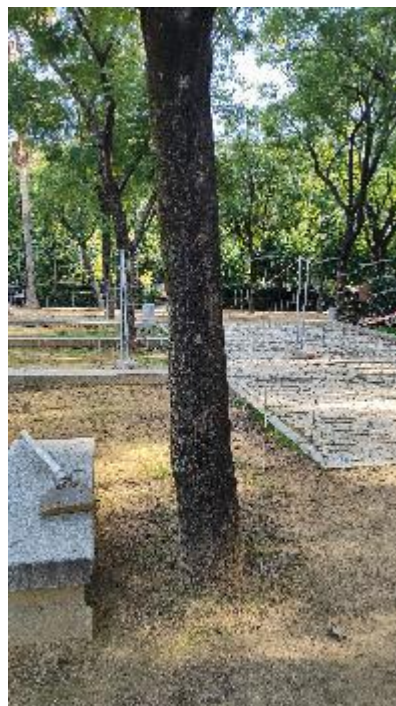
9. FOTOGRAFÍAS:

6. **LESIONES GRAVES:** Cuello sobre enterrado.
7. **ESTADO GENERAL:** Árbol maduro. Signos de desvitalización generalizada en copa, compatibles con situaciones de anoxia radicular.

8. **OBSERVACIONES:** Obra de Parques y Jardines para la reparación de pavimentos significativamente deteriorados. Presentando numerosas roturas, levantamiento, abultamientos y afecciones que perjudican el correcto desarrollo de los sistemas radiculares (especialmente graves en las áreas de albero compactado). El proyecto incluye la implantación de nuevo arbolado, con sustitución de especies, que aporte cobertura arbórea y valor paisajístico. Los *Citrus aurantium* serán sustituidos por *Hibiscus tiliaceus* y las *Jacaranda mimosifolia* por *Delonix regia*. En total se proceden a apea un total de 23 *Citrus aurantium* y 12 *Jacarandas mimosifolia*.

Es necesaria, además, la eliminación de la arboleda afectada por la problemática descrita, para la posterior instalación de un sistema de celdas estructurales bajo el nuevo pavimento. Lo que permitirá asegurar un desarrollo radicular óptimo para los nuevos ejemplares a implantar. El defecto descrito es grave, irreversible e implica además una incapacidad de prever el riesgo de vuelco completo. Sin existir acción alternativa de mitigación compatible con la conservación del ejemplar. Por lo que se **SOLICITA**, en cumplimiento del acuerdo SEGUNDO del pleno de fecha 15 de diciembre de 2005, la autorización pertinente para proceder a su apeo.
