SOLICITUD DE APEO DE ARBOLADO (AP-1419-25) PARTE 1^a

AP-1419-25

UBICACIÓN: PLAZA AMORIOS

MOTIVO DEL APEO: CRITERIOS DE GESTIÓN/ RENOVACIÓN

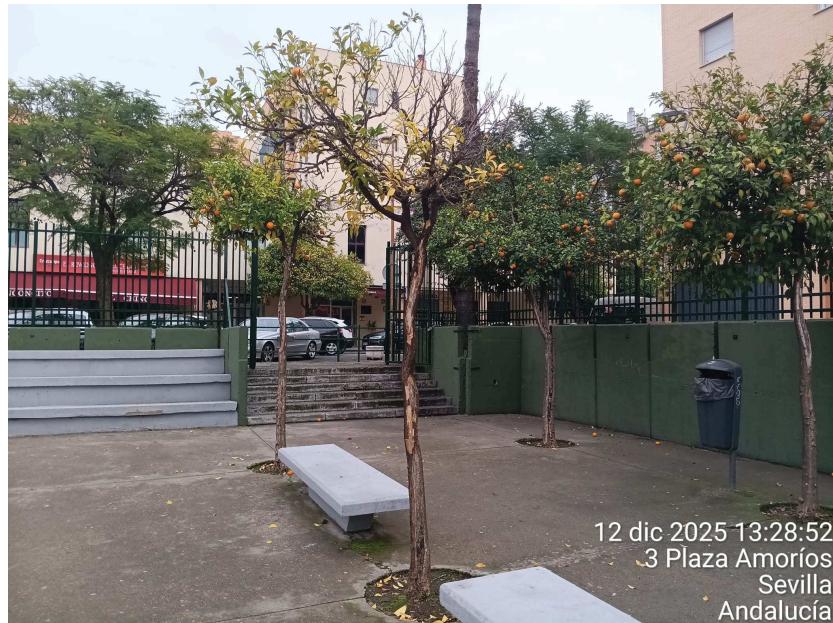
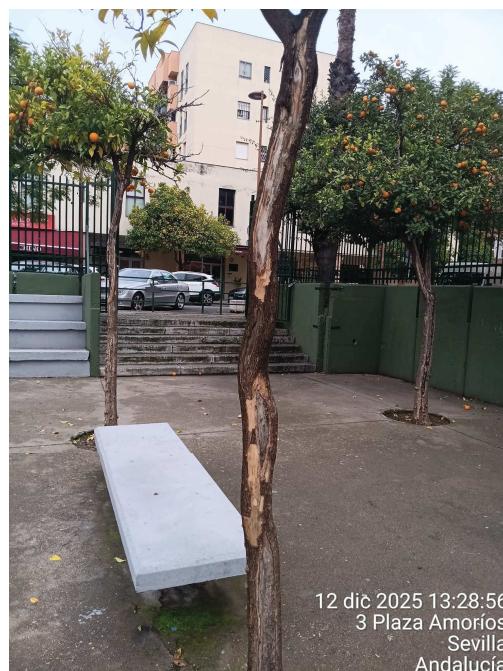
Visión general del árbol:

Ejemplar en regresión.

Se trata de un ejemplar situado en alcorque individual, con síntomas de regresión, que ha empezado perder masa foliar y presenta la copa casi seca, además presenta graves quemaduras solares en el tronco, desde la base hasta la cruz. Se puede observar como el desarrollo que muestra es muy limitado, casi nulo, como se puede ver en el volumen de copa que presenta.

Se recomienda su apeo, siguiendo el criterio de riesgo y gestión/renovación del arbolado, ya que supone asumir un riesgo por posible afección a servicios o fallo de alguna de sus partes, sin que sea posible otra acción o intervención viable para revertir dicha situación y que se va a ir haciendo más desfavorable con el paso del tiempo. Por lo que se propone un cambio de especie que se realizará en esta campaña de plantación.
