**Expediente: 318/2026**

AP-622-2026  
AGF

## FICHA DE SOLICITUD DE APEO DE ARBOLADO VIARIO (AP 622/26) PARTE 1ª

Código Apeo: AP 622/26

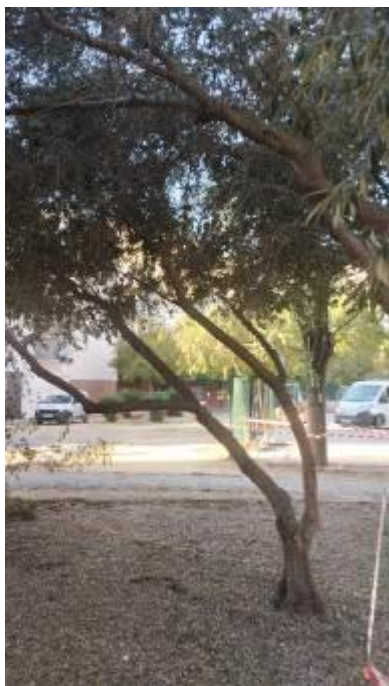
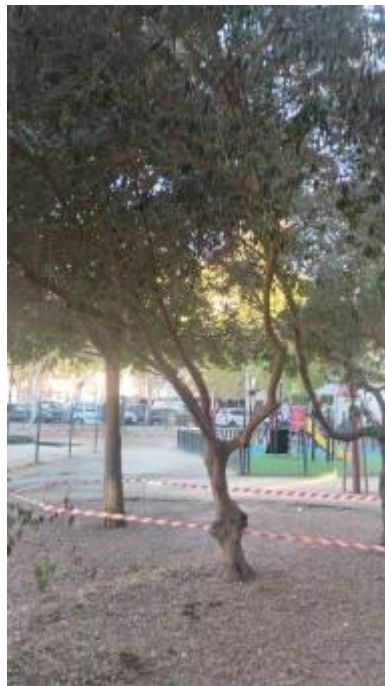
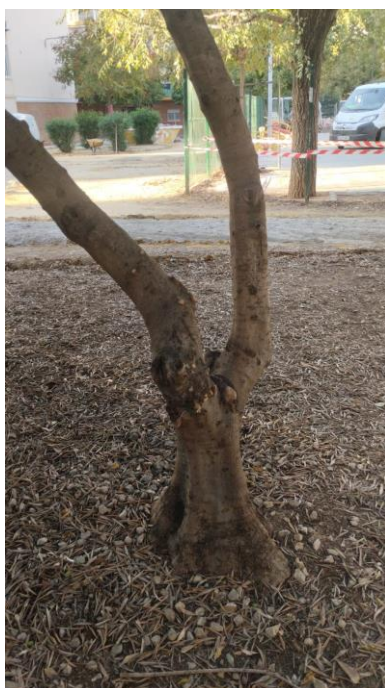
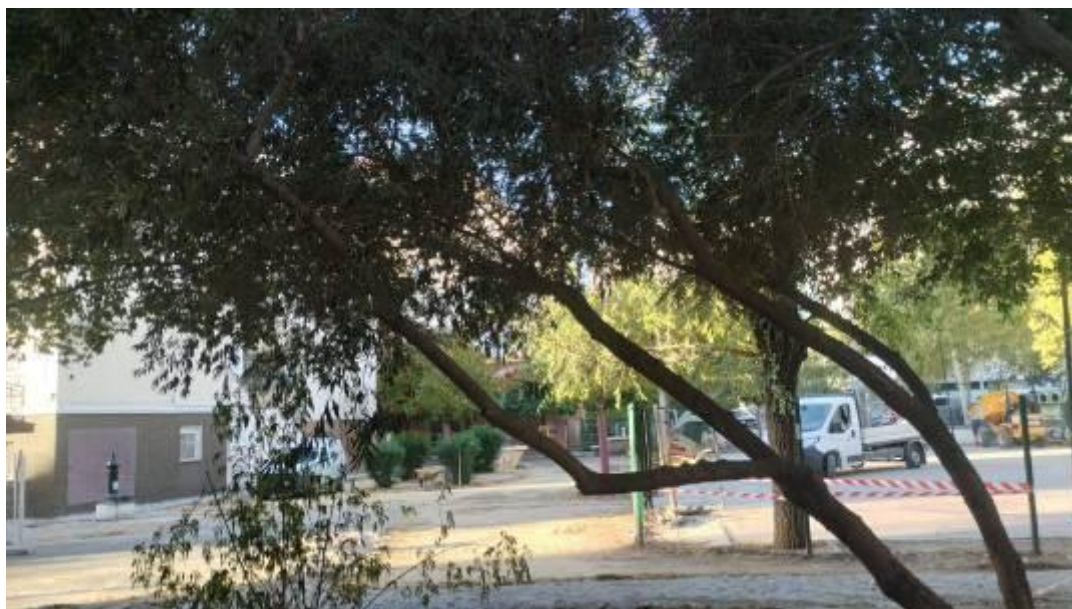
## 9. FOTOGRAFÍAS:

**ESTADO GENERAL:** Árbol joven, con síntomas de decaimiento, mínimo volumen foliar y escaso aporte de cobertura verde.

Por la presente se solicita autorización, para proceder al apeo de un ejemplar joven de *Olea europaea* situado en la zona verde de Plaza del Aljarafe, a causa de la próxima pavimentación entorno al área ajardinada de terrizo, proyectada por la Gerencia de Urbanismo. Previamente a la obra, el árbol se encuentra relativamente desvitalizado respecto a la media de la especie, con un desarrollo de copa condicionado por la proximidad de los ejemplares anexos.

**ÚNICO.-** Autorizar el apeo de **un ejemplar de *Olea europea* con ID nº 119204, situado en el Distrito Sur, en la Zona Verde de la Plaza del Aljarafe (AP-622-2026).**

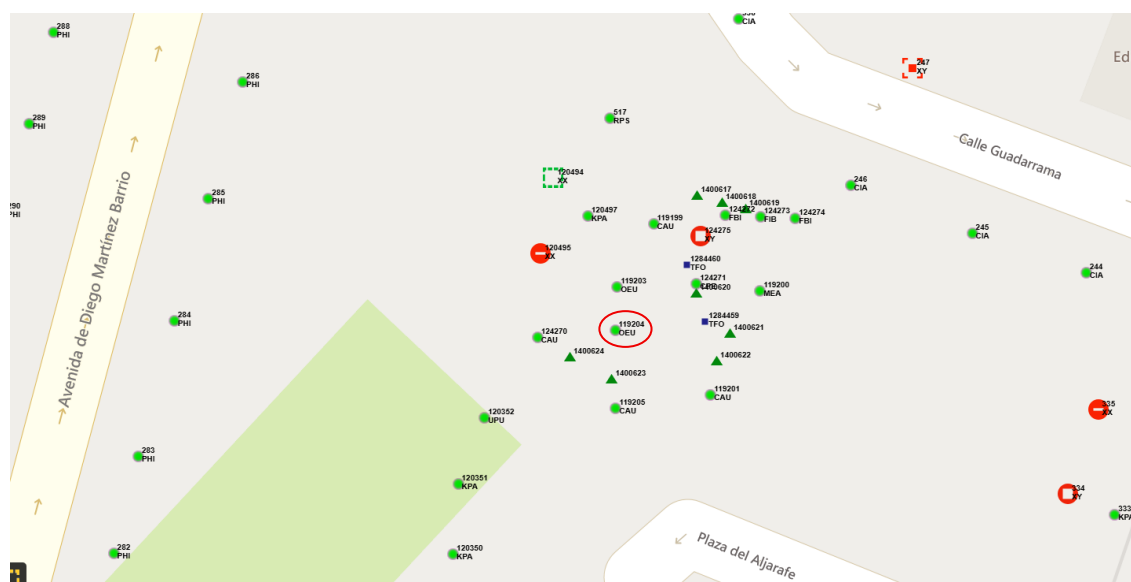
## 10. PLANO SITUACIÓN:

UBICACIÓN: Z.V. Plaza del Aljarafe (DISTRITO SUR)
