LÍNEA 3 METRO SEVILLA.  
SUBTRAMO II: LOS MARES-  
SAN LÁZARO

SOLICITUD DE APEO DE ARBOLADO (AP-553-2026) PARTE 1ª  
MOTIVO: INCOMPATIBILIDAD CON OBRA

Código: AP-553-2026  
Ubicación: Av. La Barzola

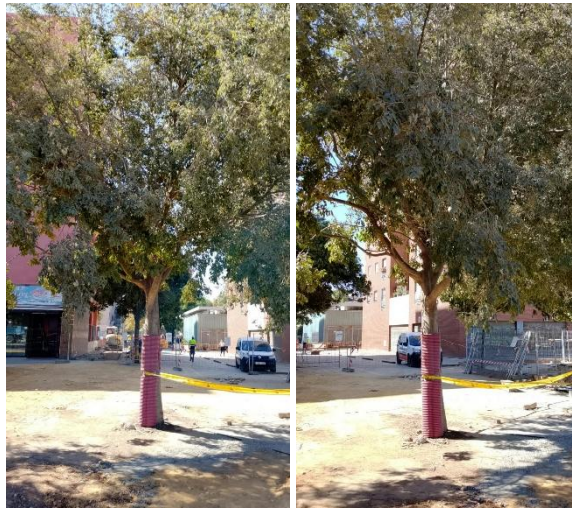
**11. FOTOGRAFÍAS DEL EJEMPLAR:**

1. FECHA: 24/09/2026
2. SITUACIÓN: Av. La Barzola
3. DISTRITO: Norte
4. ESPECIE: *Celtis australis*, ID: 224
5. P.C. (c.m): 11
6. ALTURA (m): 8
7. POSICIÓN: Alcorque en viario.

8. LESIONES GRAVES:
9. ESTADO GENERAL:
  - Ejemplar adulto sin alteraciones significativas.
10. OBSERVACIONES:
  - Interferencia ineludible de la posición arbolada con la obra de construcción de la Línea 3 de Metro de Sevilla, Subtramo II.

- Los daños que pueden generarse a nivel radicular dada la interferencia de la posición con las obras previstas, tienen capacidad de mermar de forma inmediata la estabilidad del ejemplar, incluso su permanencia.

*Imágenes del ejemplar con id 224*

- La edad relativa, situación, tamaño y porte del ejemplar, sumados al estrés que inevitablemente se provoca durante el trasplante, hacen considerarlo inviable.

- El proyecto constructivo incluye la plantación de nuevos ejemplares, como compensación del total de arbolado afectado en este tramo.
