**Expediente: 278/2026**

SOLICITUD DE APEO DE ARBOLADO (AP-465-2026) PARTE 1ª

MOTIVO: INCOMPATIBILIDAD CON LA OBRA DE LÍNEA 3 METRO SEVILLA SUBTRAMO III

Código: AP-465-2026

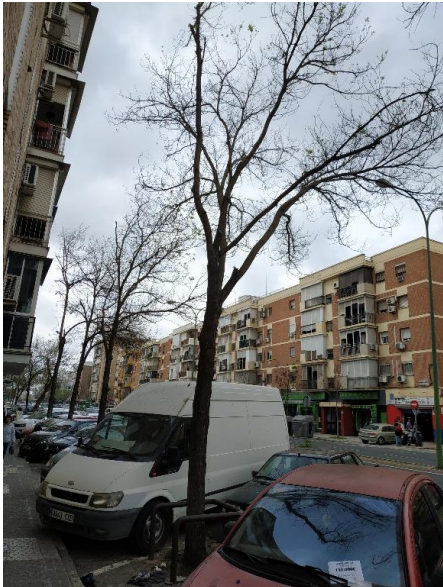
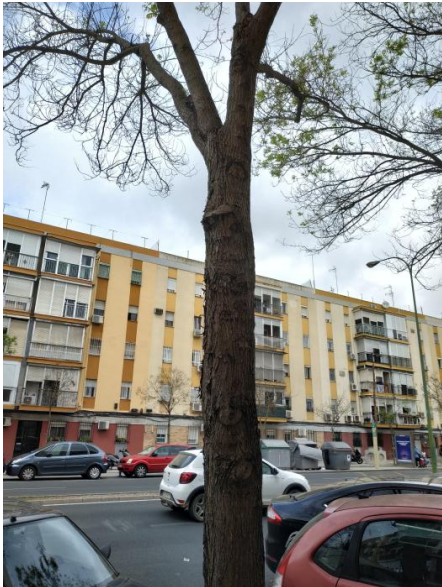
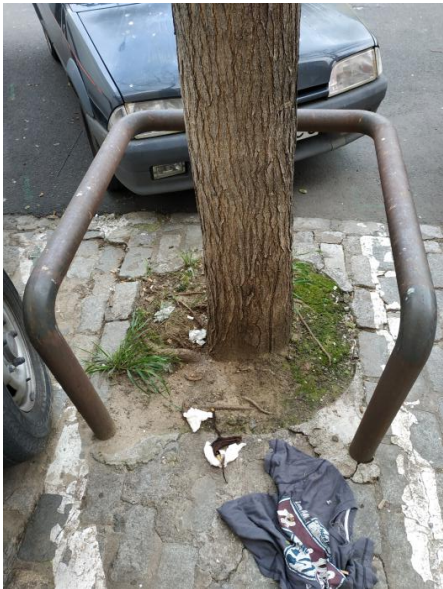
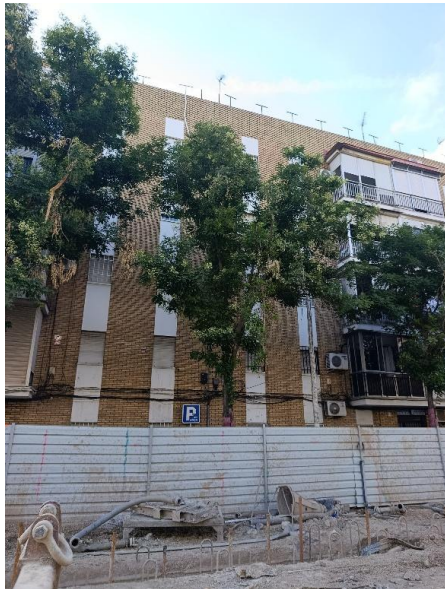
12. FOTOGRAFÍAS DEL EJEMPLAR:

1. FECHA: 24 julio 2026
2. SITUACIÓN: Avda. Doctor Fedriani
3. DISTRITO: Macarena
4. ESPECIE: *Styphnolobium japonicum* ID: 121
5. P.C. (c.m): 78
6. ALTURA (m): 10

7. POSICIÓN: Viario ALCORQUE: 1,2 x 1,2
8. LATITUD DE ACERADO(m): Banda de aparcamiento
9. LESIONES GRAVES:
  - Heridas por cortes de poda.
  - Raíces mecánicas visibles.

10. ESTADO GENERAL:
  - Ejemplar normal.
11. OBSERVACIONES:
  - Interferencia ineludible de la posición arbolada con la ejecución del nuevo colector de saneamiento 3.2 y las pantallas de pilotes en la margen izquierda en la Línea 3 de Metro de Sevilla, Subtramo III: San Lázaro-Macarena.

- Los daños que pueden generarse a nivel radicular dada la interferencia de la posición con las obras previstas, tienen capacidad de mermar de forma inmediata la estabilidad del ejemplar, incluso su permanencia.

- La edad relativa, tamaño y porte del ejemplar, sumados al estrés que inevitablemente se provoca durante el trasplante, hacen considerarlo inviable. .

Puesto que la ejecución de los trabajos no es compatible con la posición del ejemplar, que no existen alternativas viables para preservar el árbol afectado, y siendo inviable el trasplante del ejemplar, a causa de su estado, tamaño y porte, se justifica la solicitud de apeo por motivo de INCOMPATIBILIDAD CON LA OBRA.
