SOLICITUD DE APEO DE ARBOLADO (AP-468-2026) PARTE 1ª

MOTIVO: INCOMPATIBILIDAD CON LA OBRA DE LÍNEA 3 METRO SEVILLA SUBTRAMO III

Código: AP-468-2026

Ubicación: Avda. Doctor Fedriani

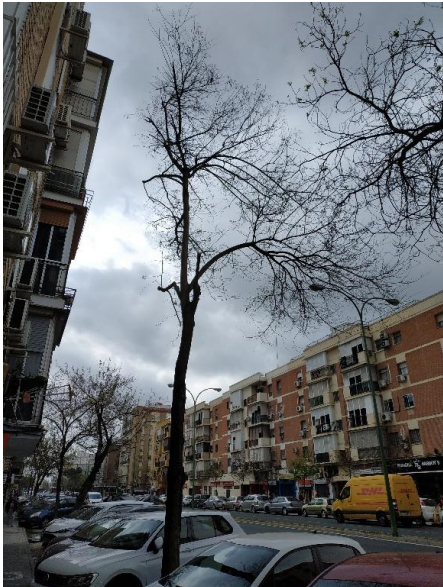
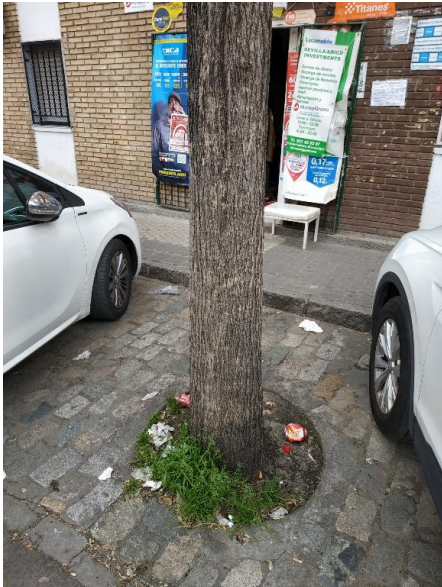
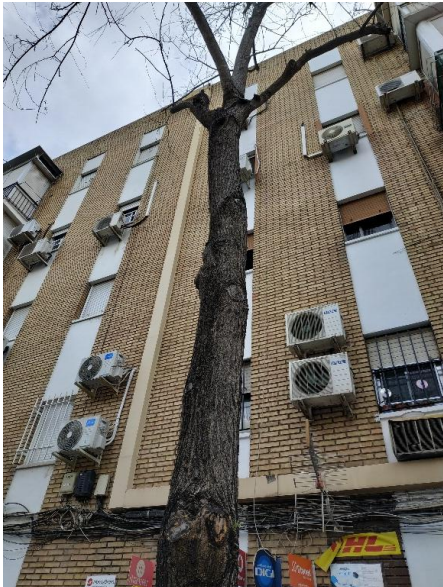
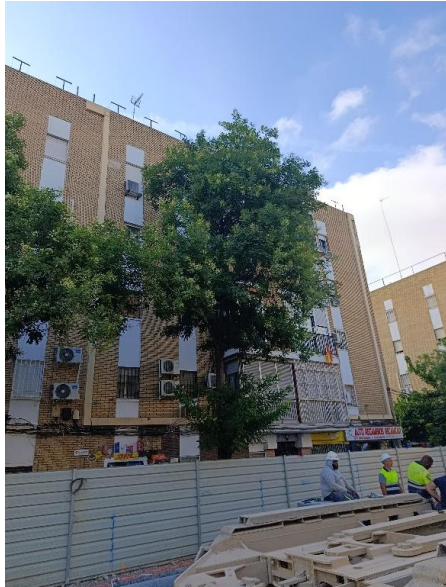
12. FOTOGRAFÍAS DEL EJEMPLAR:

7. POSICIÓN: Viario ALCORQUE: 1,2 x 1,2
8. LATITUD DE ACERADO(m): Banda de aparcamiento
9. LESIONES GRAVES:
  - Heridas por cortes de poda.
  - Copa lateralizada por podas de apantallamiento.

- Numerosas brotaciones epicórmicas debajo de la cruz.
10. ESTADO GENERAL:
  - Ejemplar normal.
11. OBSERVACIONES:
  - Interferencia ineludible de la posición arbolada con la ejecución del nuevo colector de saneamiento 3.2 y las pantallas de pilotes en la margen izquierda en la Línea 3 de Metro de Sevilla, Subtramo III: San Lázaro-Macarena.

- Los daños que pueden generarse a nivel radicular dada la interferencia de la posición con las obras previstas, tienen capacidad de mermar de forma inmediata la estabilidad del ejemplar, incluso su permanencia.

- La edad relativa, tamaño y porte del ejemplar, sumados al estrés que inevitablemente se provoca durante el trasplante, hacen considerarlo inviable.

- El proyecto constructivo incluye la plantación de nuevos ejemplares en el distrito, como compensación del total de arbolado afectado en este tramo.
