**Expediente: 290/2026**

**SOLICITUD DE APEO DE ARBOLADO ZONA VERDE (AP-563-2026) PARTE 1ª MOTIVO:  
NIVEL DE RIESGO ELEVADO**

Código: AP-563-2026

Ubicación: CEIP Vara del Rey Infantil (Aparcamiento)

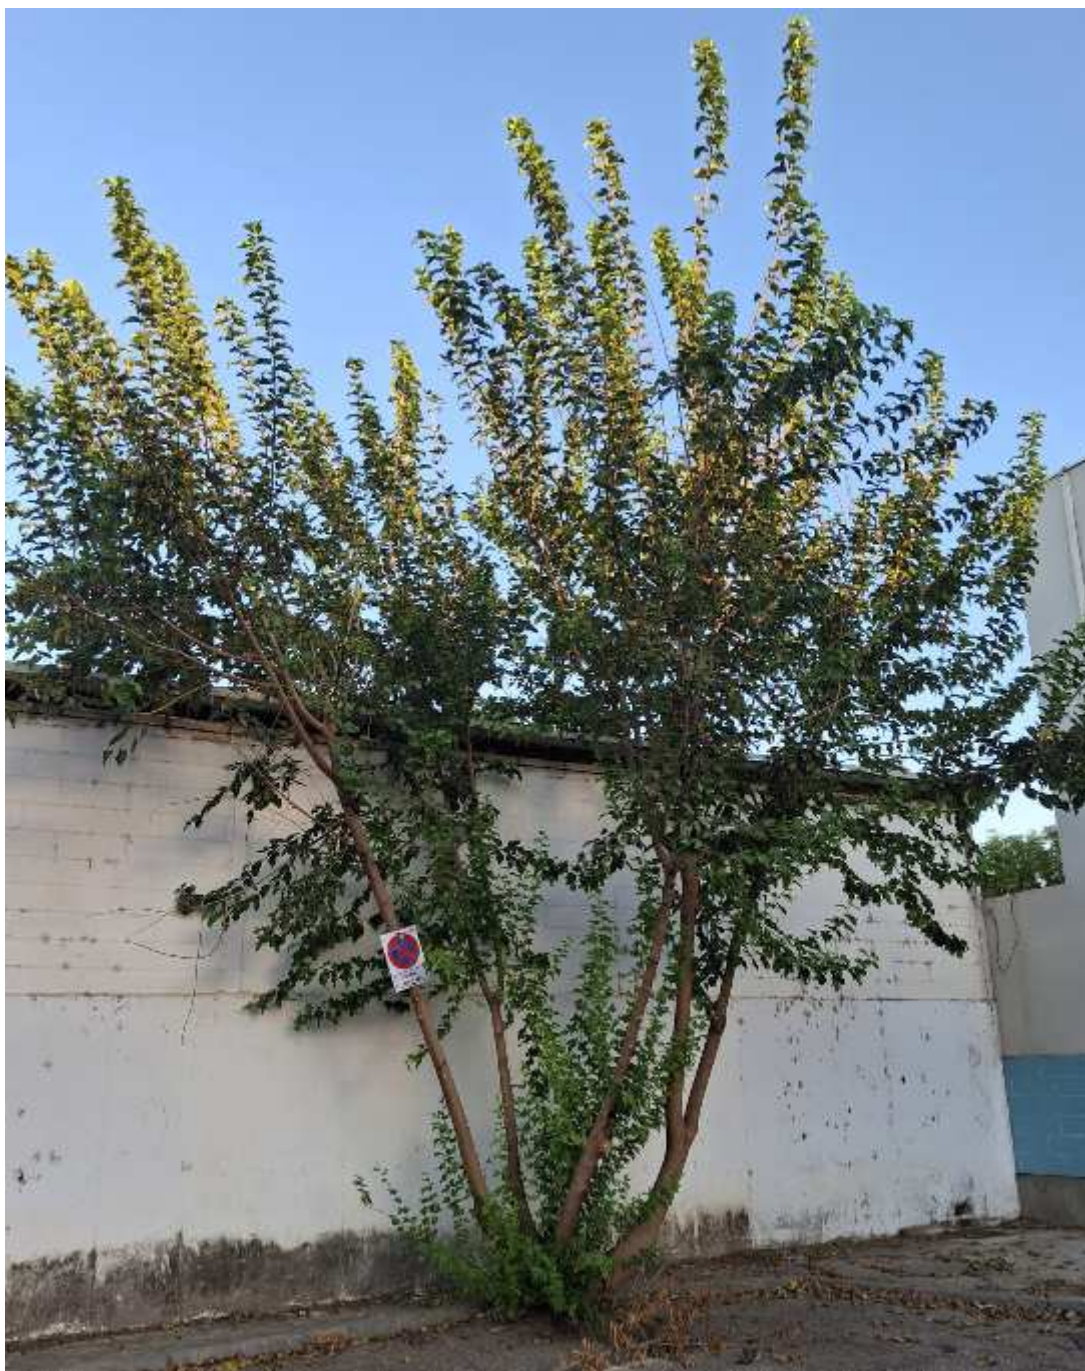
## 12. FOTOGRAFÍAS:

El ejemplar se encuentra a menos de 1 metro del edificio, causando un impacto con cuando el viento es elevado y levantando el acerado, todo ello sumado a que el ejemplar se encuentra ahogado en un alcorque insuficiente.

Acerado levantado, afección al edificio y daños en la base del tronco.

Perdida de salud y por tanto fallo estructural, proyección directa sobre elemento constructivo sobre el que choca de forma permanente.

Se recomienda apeo inmediato.

Para evaluar la replantación se optará por elegir otros espacios pertenecientes al centro educativo que no interfiera con las construcciones y que permitan un desarrollo natural del árbol.
